TurboTipp 20-07
Transporter / PKW

Turboausfälle wegen Schmierungsmangel am Turbolader 129202

Ford: Fiesta 6 / 7, Focus 3, B-Max 2, C-Max, Tourneo Connect, Transit Connect,
Motor: 1.0 Eco Boost Serie M1CA aufsteigend, M2GA, M2GB, SFCa aufsteigend, B7DA, YYJA,
YYJB, YYJC, YYJD

Turbolader: 129202

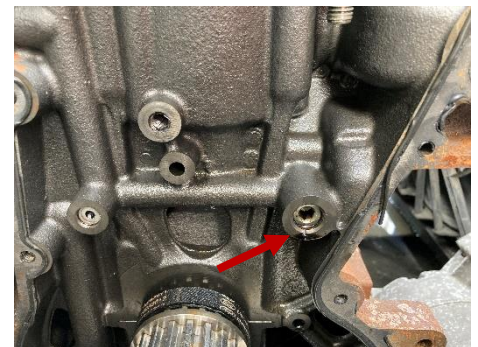
Bild 1: Stirnseite des Motors mit demontierter Zahnriemenabdeckung. Hinter dem Blindstopfen befindet sich ein Siebfilter.

Beim Ersetzen des Turboladers 129202 immer den Siebfilter und den Saugkorb der Ölpumpe in der Ölwanne reinigen / ersetzen.

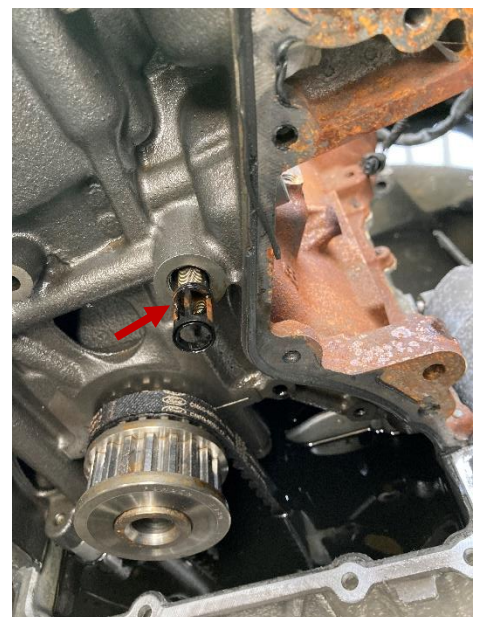
Bild 2: Der Siebfilter muss mit einem Haken demontiert werden.

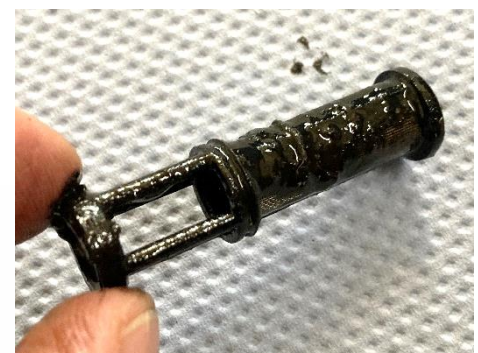
Die Ausfälle sind auf das Fehlen von Öldruck zurückzuführen. Die Ursache liegt möglicherweise in einem Siebfilter, der an der Stirnseite des Motors hinter der Zahnriemenabdeckung verbaut ist. Zudem ist das Sieb ohne Wechselintervall deklariert, so dass man gar nicht auf diesen Sachverhalt aufmerksam wird. Das Überschreiten der Wartungsintervalle, die Verwendung nicht freigegebener Öle sowie Kurzstreckenverkehr in Verbindung mit fehlender Durchwärmung des Motors sorgen für das Zusetzen des Leitungsfilters. Zudem laufen die Zahnriemen im Öl, was den Eintrag von Gewebepartikeln in den Ölkreislauf erklärt.

Bild 3: Der Filter ist komplett verstopft, mögliche Ursache ein zu straff gespannter Zahnriemen. Dadurch läuft der Zahnriemen seitlich an der Spannrolle an und es kommt zu vermehrten Gewebeantrieb, der den Siebfilter und den Saugkorb der Ölpumpe zusetzen.
