TurboNews 2010-011

PSA 1,6l DV6 Motoren

Wiederholter Turboladerausfall

Bestell-Nrn. 172-02345, 172-08390 sowie Profi-Kits

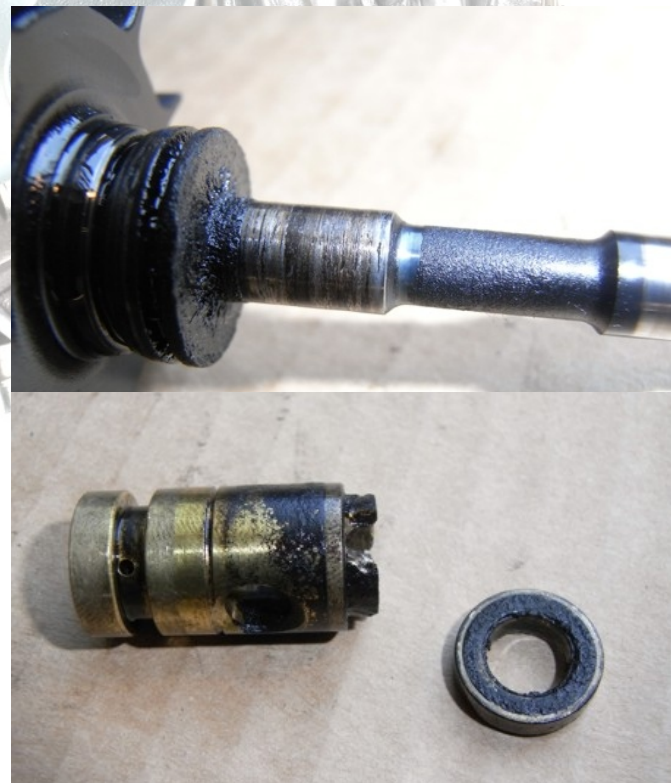
Bei den 1,6l DV6 Motoren kommt es häufig aufgrund mangelnder Ölversorgung im Bereich des Radiallagers zu Schäden am Turbolader. Deren Ursache liegt in Verunreinigungen des Schmieröl-Systems; u.a. durch Rußablagerungen, sowie erhöhte Ölkohlebildung.

Beanstandungen wie Leistungsverlust, starke Rauchentwicklung, verstärkte Laufgeräusche des Turboladers sind oft mit nebenstehenden Schadens-Bildern einhergehend.

- **Läuferwelle festgelaufen oder gebrochen**
- **Radiallager beschädigt**

Es ist keinesfalls damit getan, einfach einen neuen Turbolader zu montieren, ohne im Vorfeld die Ursache genau zu analysieren und die Störungen zu beseitigen, denn dies würde mit einer sehr hohen Wahrscheinlichkeit einen Zweitausfall nach sich ziehen!

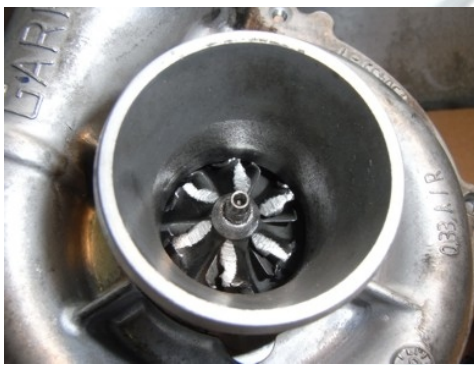
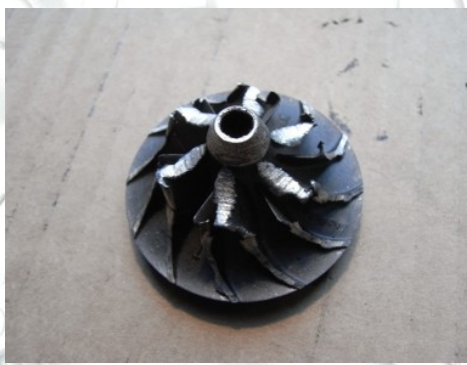
Auch sind nachstehende Schadensbilder bekannt (*ohne Demontage des Turboladers von außen zu erkennen*)

Der hier gezeigte Schaden ist durch Lösen der Mutter vor dem Verdichterrades entstanden. Da diese mit Linksgewinde ausgerüstet ist und die Rotationsbewegung der Welle daher entgegen der Löserichtung der Mutter steht, ist solches nur dann möglich, wenn es wie hier zum abrupten Abstoppen der Läuferwelle kommt (Ölmangel) und sich das Verdichterrad hierbei weiter dreht.

Bevor ein neuer Turbolader am Motor montiert und in Betrieb genommen wird müssen folgende Arbeiten zwingend durchgeführt werden

- Öldruckprüfung an der Zulaufleitung des Turboladers
Dieser muss min. 2 bar bei 2000 U/min erreichen!
- Sichtprüfung und Ersatz der Hohlschrauben (siehe auch TurboNews2010-001)
- Sichtprüfung des Ansaug- und Ladeluftsystems auf Verschmutzungen. Bei Bedarf reinigen, bzw. ersetzen
- Ölwanne und Ventildeckel demontieren und auf Verunreinigungen durch Ölablagerungen (Schlamm/Klumpen) prüfen und reinigen.
- Sollten hierbei **teerähnliche Schlammrückstände** gefunden werden, so rät ein Fahrzeughersteller, **ist der Motor vor Einbau des Turboladers zu ersetzen!**
