Technical information 2009015

TECHNICAL DATA SHEET 2009015

PAY ATTENTION TO THE ENGINE OIL CONSUMPTION FOR: SEAT, AUDI, VW, SKODA...

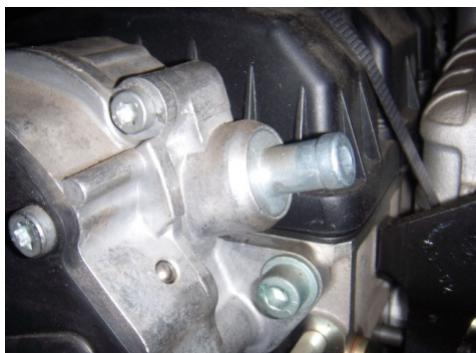
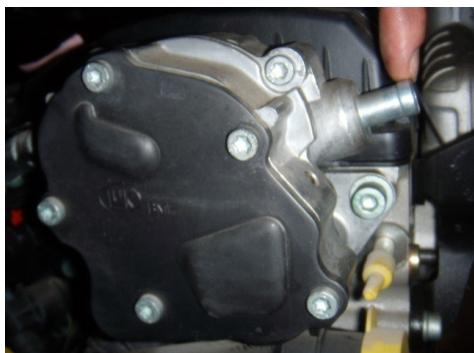
After studying this matter in greater detail, we have observed that the source of the problem generally lies with a defect in the (brake pedal depressor) and vehicle fuel pump, with a pump injection engine.

If there is a slight clearance between the brake depressor inlet connector (as shown in the photos) and the servo-brake hose mounted on it, then if the hose is wiggled slightly by gently pressing with the fingers, an inlet is created for air to get into the engine (engine breather).

The ingress of this air into the engine breather prevents the oil in the cartridge from returning correctly to the engine block. The oil therefore leaks out through the intake and exhaust piston rings into the compressor and turbine housings, making it appear to be a typical turbo wear problem, or turbo defect, when in actual fact this is not the case.

Please make a physical inspection of this hose and connector and, if necessary, replace the brake depressor.

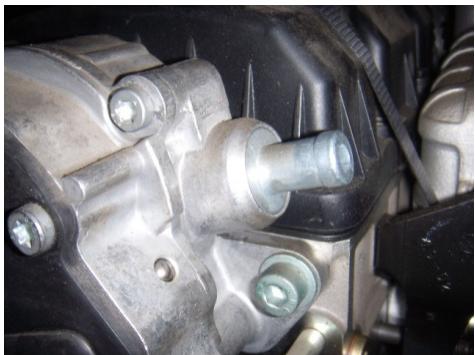
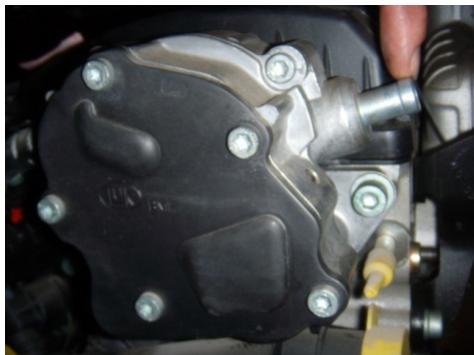
Die Untersuchung unsererseits ergab, dass die Ursache des Problems im Allgemeinen durch einen Fehler in dem (Brems-Unterdruckerzeuger) und der Kraftstoffpumpe des Fahrzeugs mit Motoren mit Einspritzpumpen liegt.

Wenn der Eingangsstutzen des Brems-Unterdruckerzeugers (vgl. Fotos) an der Stelle, an der die Servo-Bremsleitung angebracht ist, ein kleines Spiel aufweist und die Leitung durch leichten Druck mit den Fingern etwas bewegt wird, saugt sie Luft an, die in das Motorinnere gelangt (Luftloch des Motors).

Diese Luft im Innern des Luftlochs des Motors verhindert den korrekten Rücklauf des Öls der Kartusche zum Motorblock, und dieses tritt dann durch die Abgas- und Ansaugsegmente in die jeweiligen Schnecken. Dadurch vermutet man ein typisches Verschleißproblem oder einen Fehler des Turbos, obwohl dem tatsächlich gar nicht so ist.

Wir bitten Sie daher, die genannte Leitung bzw. den Stutzen physisch zu überprüfen und erforderlichenfalls den Unterdruckerzeuger auszutauschen.

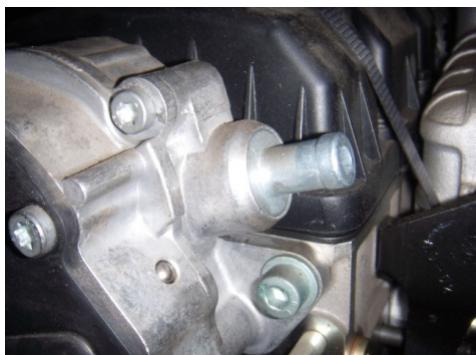
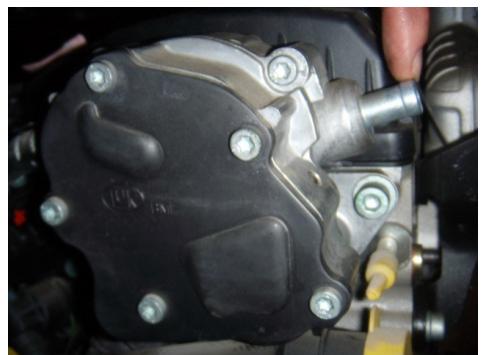
Efter at have undersøgt sagen nærmere har vi konstateret, at kilden til problemet generelt skyldes en defekt i (bremsepedaludtrykkeren) og køretøjets brændstofpumpe med en motor med pumpeindsprøjtning.

Hvis der er en lille afstand mellem bremsepedaludløserens indgangsstykke (som vist på billederne) og den servobremseslange, der er monteret på det, og hvis slangen vrides lidt ved at trykke let med fingrene, skabes der en indgang, så der kan komme luft ind i motoren (motorens udluftning).

Når denne luft trænger ind i motorens udluftningsventil forhindrer det olien i patronen i at vende korrekt tilbage til motorblokken. Olien siver derfor ud gennem indsugnings- og udstødningsskolbenringene ind i kompressor- og turbinehuset, hvilket får det til at se ud som et typisk turboslidningsproblem eller en turbofejl, selv om det i virkeligheden ikke er tilfældet.

Foretag venligst en fysisk inspektion af denne slange og dette stik, og udskift om nødvendigt bremsedressoren.

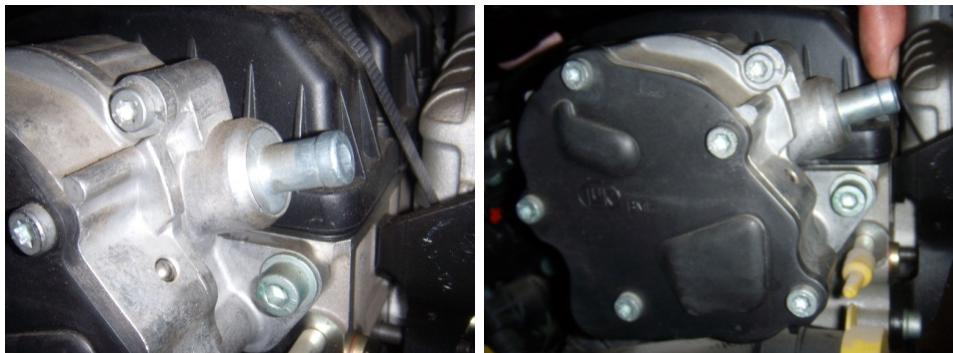
Après avoir analysé le problème en profondeur, nous constatons que la cause est généralement un défaut du dépresseur/servofrein et de la pompe à carburant du véhicule, sur les moteurs à injecteur pompe.

Si le raccord d'entrée du dépresseur (voir photos), raccordé au conduit du servofrein, bouge un peu lorsque l'on exerce une légère pression avec les doigts, le conduit aspire de l'air, qui pénètre à l'intérieur du moteur (reniflard du moteur).

Cette quantité d'air introduite à l'intérieur du reniflard du moteur empêche le retour d'huile approprié de la cartouche sur le bloc moteur, de sorte qu'il s'échappe à travers les segments d'échappement et d'admission à l'intérieur du turbo, qui ressemble à un problème typique d'usure du turbo, ou à un défaut du turbo, qui n'existe pas réellement.

Prière d'effectuer un examen physique de ce conduit ou raccord et, si nécessaire, de procéder au remplacement du dépresseur du servofrein.

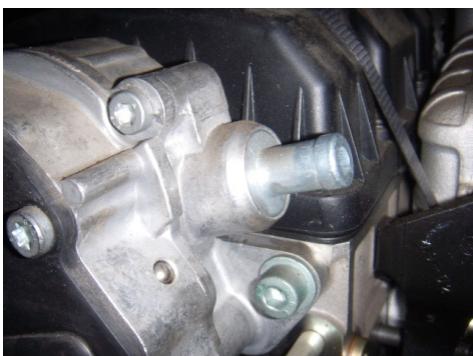
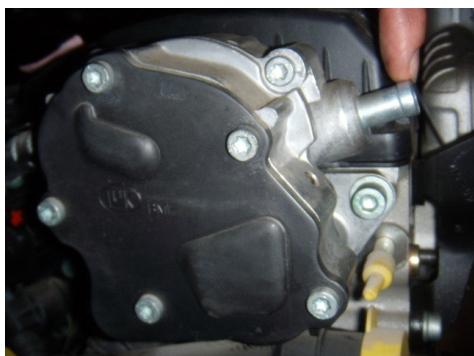
Estudiado el caso por nuestra parte, apreciamos que el origen del problema esta ocasionado generalmente por un defecto en el (depresor de freno) y bomba de combustible del vehículo, con tipo de motor inyector bomba.

Si el racor de entrada del depresor de freno, (señalado en las fotografías) donde esta colocada la tubería del servo-freno, disponen de una pequeña holgura y esta se menea un poco al ejercer una pequeña presión con los dedos, esta toma aire, que es introducido en el interior del motor (respiradero de motor).

Esta cantidad de aire introducida en el interior del respiradero de motor, impide el correcto retorno de aceite del cartucho al bloque de motor, por lo que este sale atravesando los segmentos de escape y de admisión al interior de sus caracolas, pareciendo un problema típico de desgaste del turbo, o defecto de turbo cuando realmente no existe.

Les ruego realicen la revisión física de esta tubería o racor, y si es necesario procedan con la sustitución del depresor de freno, en caso necesario.

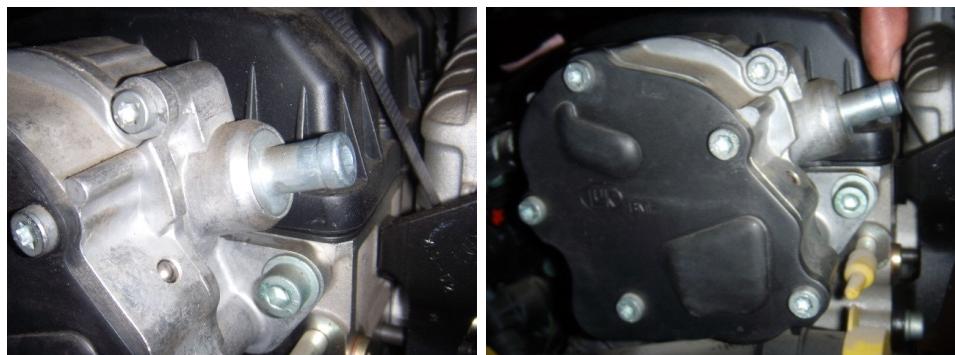
Studiato il caso da parte nostra, osserviamo che l'origine del problema è causato generalmente da un difetto nel (depressore freno) e la pompa del combustibile del veicolo, con tipo di motore iniettore pompa.

Se il raccordo di entrata del depressore freno, (indicato nelle foto) dov'è posta la tubatura del servo-freno, presenta un piccolo gioco e questa si muove leggermente se si esegue una piccola pressione con le dita, questa prende aria, che s'introduce all'interno del motore (sfiatato motore).

Questa quantità d'aria introdotta all'interno dello sfiatato motore, impedisce il corretto ritorno dell'olio dalla cartuccia al blocco motore, per cui questo esce attraversando i segmenti di scarico e di aspirazione all'interno delle loro conchiglie, sembrando un problema tipico di usura del turbo, o difetto del turbo quando in realtà non esiste.

Vi preghiamo di eseguire la revisione di questa tubatura o raccordo, e se necessario procedere alla sostituzione del depressore freno, se necessario.

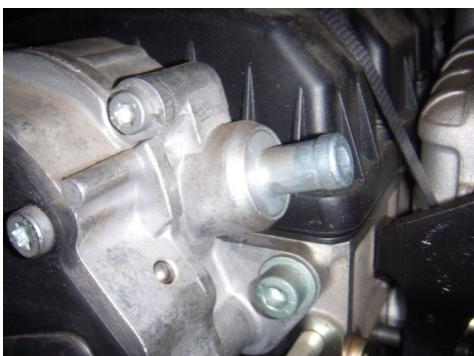
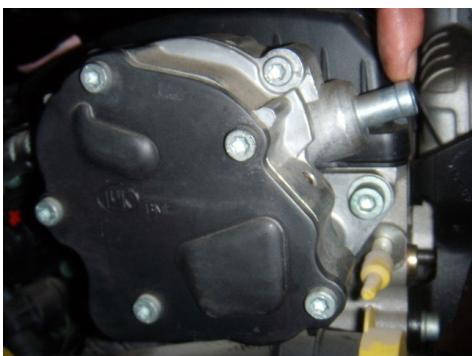
Depois de estudarmos o caso, observámos que a origem do problema se devia geralmente a um defeito no depresso dos travões e bomba de combustível dos veículos com motor de tipo injetor bomba.

Se o conector de entrada do depresso dos travões (assinalado nas fotografias), onde está colocada a tubagem do servofreio, dispõe de uma pequena folga e esta oscila um pouco ao fazer-se uma pequena pressão com os dedos, então ela recebe ar, o qual é introduzido no interior do motor (respirador do motor).

Esta quantidade de ar introduzida no interior do respirador do motor impede o correto retorno de óleo do cartucho para o bloco do motor, motivo pelo qual se verifica a sua saída atravessando os segmentos de escape e de admissão para o interior dos caracóis, parecendo um problema típico de desgaste ou defeito do turbo que realmente não existe.

Peço-lhes o favor de fazerem a revisão física desta tubagem ou conector e, se for necessário, efetuarem a substituição do depresso dos travões.

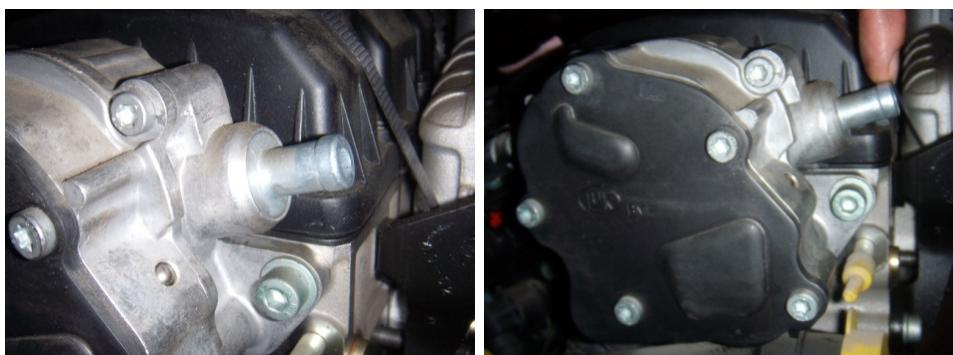
Po bardziej szczegółowym zbadaniu tej sprawy zauważylismy, że źródło problemu leży z reguły w uszkodzeniu (wciskacza pedału hamulca) i pompą paliwowej pojazdu, w przypadku silnika z pompą wtryskową.

Jeżeli pomiędzy króćcem wlotowym depresora hamulca (jak na zdjęciach) a zamontowanym na nim przewodem serwo-hamulca jest niewielki luz, to po lekkim poruszeniu tego przewodu poprzez delikatne naciśnięcie palcami, powstaje wlot powietrza do silnika (odpowietrnik silnika).

Wnikanie powietrza do układu odpowietrzania silnika uniemożliwia prawidłowy powrót oleju z wkładu do bloku silnika. Olej wydostaje się więc przez pierścień tłaków wlotowych i wylotowych do obudowy sprężarki i turbiny, co sprawia wrażenie typowego problemu ze zużyciem turbo lub usterki turbo, podczas gdy rzeczywistości tak nie jest.

Prosimy o fizyczną kontrolę tego węża i złącza, a w razie potrzeby o wymianę kompresora hamulca.

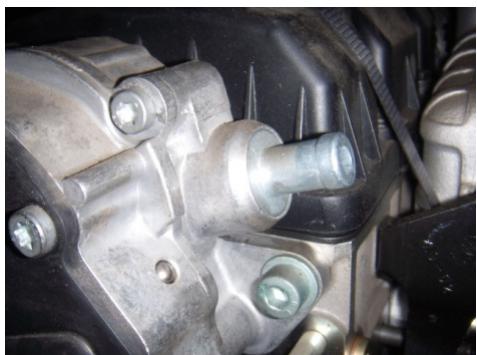
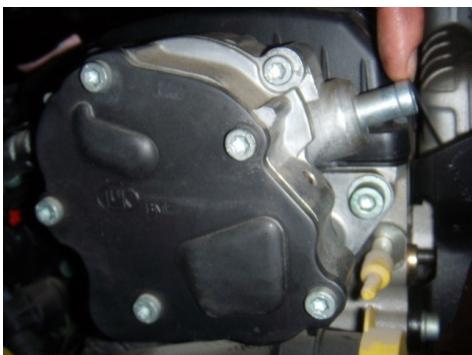
Po podrobnějším prozkoumání této záležitosti jsme zjistili, že zdroj problému obecně vzato spočívá v závadě ve (stlačovači brzdového pedálu) a palivovém čerpadle vozidla, u motoru s vstřikovacím čerpadlem.

Nachází-li se malá proluka mezi vstupním konektorem stlačovače brzdy (jak je ukázáno na obrázcích) a hadicí servobrzdy, která je na něm připevněná, pak pokud lehce zahýbáme hadicí jemným tlakem prstů, vznikne vstupní otvor, kterým se do motoru dostane vzduch (odvzdušnění motoru).

Vniknutí tohoto vzduchu do odvzdušnění motoru brání oleji v cartridge ve správném vracení do bloku motoru. Olej proto uniká vtokovým a výpustním pístním kroužkem do krytu kompresoru a turbíny, takže se zdá, jako by šlo o typický problém opotřebení turbodmychadla, případně jeho závadu, když jde ve skutečnosti o zcela jiný případ.

Proto prosím provedte celkovou prohlídku této hadice a konektoru a v případě potřeby vyměňte stlačovač brzdy.

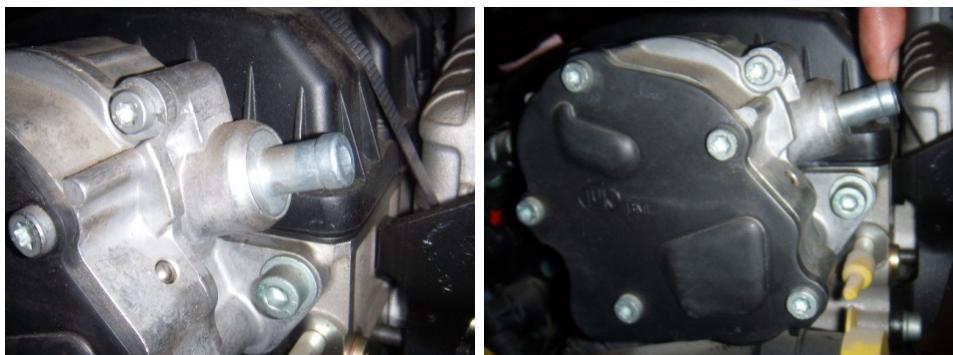
După ce am studiat această chestiune mai în detaliu, am observat că sursa problemei se află, în general, la un defect al (depresorului pedalei de frână) și al pompei de combustibil a vehiculului, cu un motor cu injecție cu pompă.

Dacă există un ușor spațiu liber între conectorul de admisie al depresorului de frână (așa cum se arată în fotografii) și furtunul servofrânei montat pe acesta, atunci dacă furtunul este mișcat ușor prin apăsare ușoară cu degetele, se creează o intrare pentru ca aerul să pătrundă în motor (sistemul de aerisire al motorului).

Intrarea acestui aer în sistemul de aerisire al motorului împiedică uleiul din cartuș să se întoarcă corect în blocul motor. Prin urmare, uleiul se scurge prin inelele pistonului de admisie și de evacuare în carcasele compresorului și ale turbinei, ceea ce face să pară o problemă de uzură sau un defect tipic al turbo, când, de fapt, nu este cazul.

Vă rugăm să faceți o inspecție fizică a acestui furtun și a acestui conector și, dacă este necesar, să înlocuiți depresorul de frână.

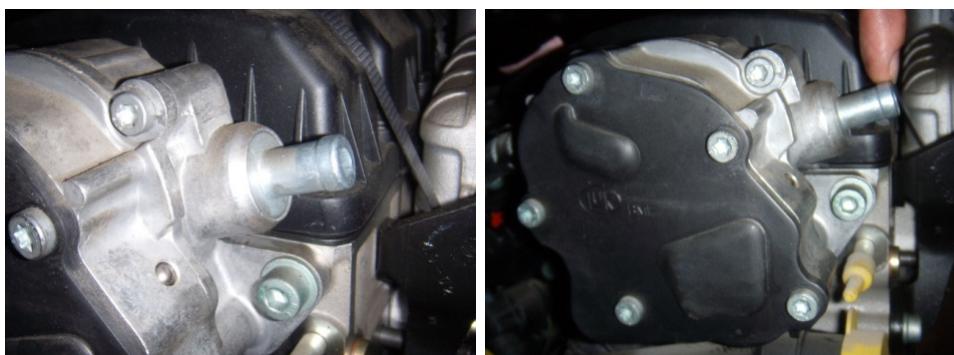
Miután ezt a kérdést részletesebben tanulmányoztuk, megfigyeltük, hogy a probléma forrása általában a (fékpedál lenyomó) és a jármű üzemanyagszivattyújának hibája, szivattyúbefecskendezéses motorral.

Ha a fékpedál lenyomó szívócsatlakozója (ahogy a képeken látható) és a rá szerelt szervofék tömlő között van egy kis hézag, akkor ha a tömlőt az ujjakkal óvatosan megnyomva kissé meghosszítjuk, akkor egy bemeneti nyílás jön létre a levegőnek a motorba való bejutásához (motor légtelenítő).

A levegő bejutása a motor légtelenítőjébe megakadályozza, hogy a patronban lévő olaj megfelelően visszajusson a motorblokkba. Az olaj ezért a szívó- és kipufogó dugattyúgyűrűkön keresztül a kompresszor- és turbinaházakba szivárog, ami tipikus turbókopási problémának vagy turbóhibának tűnik, holott valójában nem erről van szó.

Kérjük, végezze el ennek a tömlőnek és csatlakozónak a fizikai ellenőrzését, és ha szükséges, cserélje ki a féknyomócsövet.

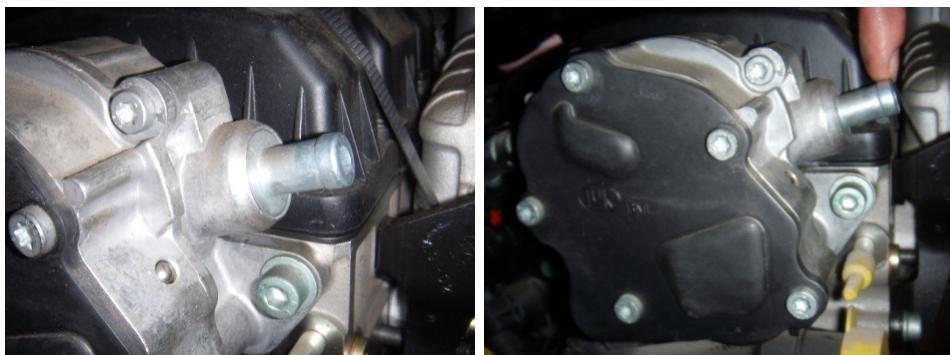
Po podrobnejši preučitvi te zadeve smo ugotovili, da je vir težave na splošno napaka v (zatisnem mehanizmu zavorne stopalke) in črpalki goriva vozila z motorjem z vbrizgavanjem črpalke.

Če je med priključkom za dovod zraka v kompresor zavore (kot je prikazano na fotografijah) in na njem nameščeno cevjo servo zavore majhna zračnost, se ob rahlem potiskanju s prstti ustvari dovod zraka v motor (zračnik motorja), če se cev rahlo zvije.

Vdor tega zraka v zračnik motorja preprečuje, da bi se olje v kartuši pravilno vrnilo v blok motorja. Olje zato skozi sesalne in izpušne batne obroče izteka v ohišje kompresorja in turbine, zaradi česar se zdi, da gre za tipično težavo pri obrabi turbine ali okvaro turbine, čeprav v resnici temu ni tako.

Opravite fizični pregled te cevi in priključka ter po potrebi zamenjajte zavorni kompresor.
