Technical information 2009017

TECHNICAL DATA SHEET 2009017

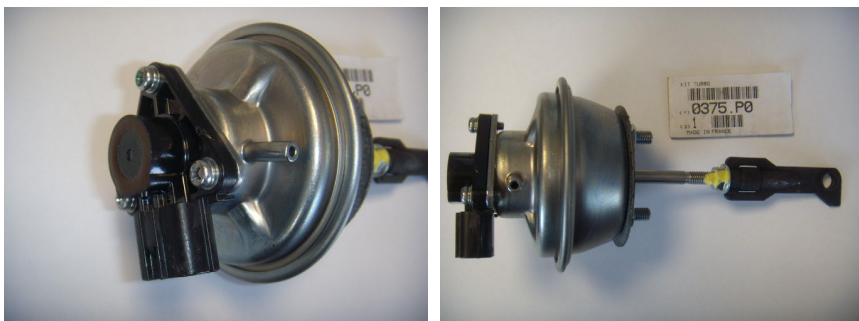
This turbo is equipped with an electronic sensor, fitted in the top of the pressure valve.

This sensor is prone to a function error (error: electronic sensor re-copy turbo-charger geometry position)

The malfunctioning of this sensor is caused by the ingress of humidity. This can be prevented by carrying out the technical modification indicated by the manufacturer for this problem, on the n-75 valve line and its suction pre-filter. (The vehicle manufacturer sells this modification kit).
