**SI 0088**  
仅针对专业人员!  
1/1

# SERVICE INFORMATION

## 真空泵损坏

由于错误装配引起的润滑油缺少

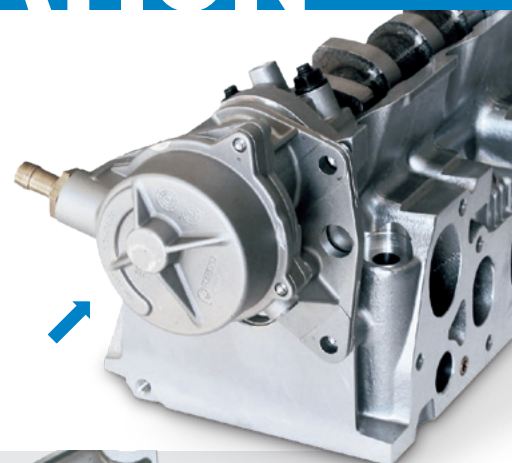
将真空泵安装在气缸盖上

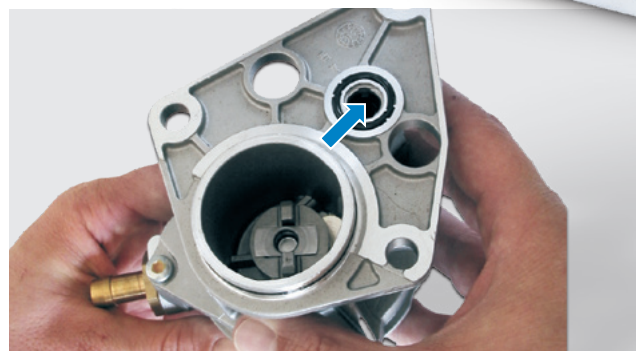
在进行发动机维修的过程中更换气缸盖时没有取下用于关闭真空泵润滑油供应开口的螺旋塞。

重要提示: 为真空泵提供顺畅的润滑油供给

如果不这样, 仅在很短的时间后就会因缺乏润滑而完全损失真空泵。

因此安装全新真空泵之前, 必须检查润滑油供给! 关于测试, 请参阅 Service Information SI 0101。

对于通过凸轮轴驱动的真空泵, 必须从气缸盖上拆下该螺旋塞。
