SI 2136

# SERVICE INFORMATION

## NOVA VÁLVULA EGR 7.04999.34.0 ASSOBIÁ – CAUSA: RADIADOR EGR COM DEFEITO

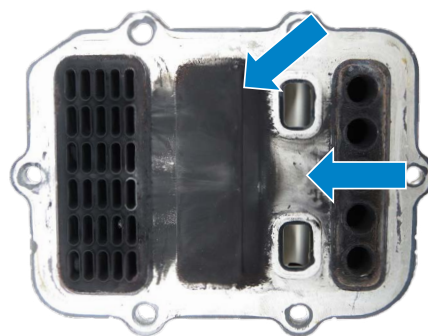
O antigo radiador EGR está sobreaquecido devido a fuligem e outros depósitos e se deformou termicamente. Devido a uma folga na área de vedação, há fuga de gases de escape entre a válvula EGR e o radiador EGR, causando o assobio.

Sinais de fuligem evidentes na área de vedação

- Antes da montagem de uma nova válvula EGR, verificar a fuligem do antigo radiador EGR e a área de vedação.
- Se houver muita fuligem no radiador EGR, verificar a planicidade da área de vedação do radiador EGR com uma régua de alinhamento em um local plano.
- Se houver uma deformação, é necessário substituir o radiador EGR.

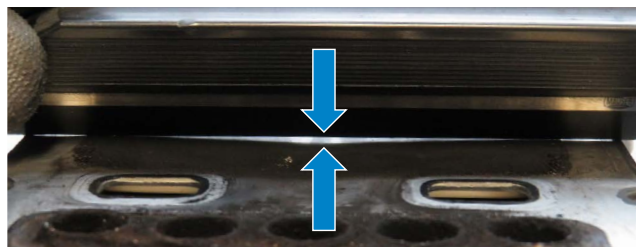
Área de vedação deformada do antigo radiador EGR
