## SERVICE INFO – LuK 0089

# מצמדים כפולי דיסקים מתוצרת LuK

## נזק שנגרם בזמן הובלה עקב טיפול לקוי בהובלה

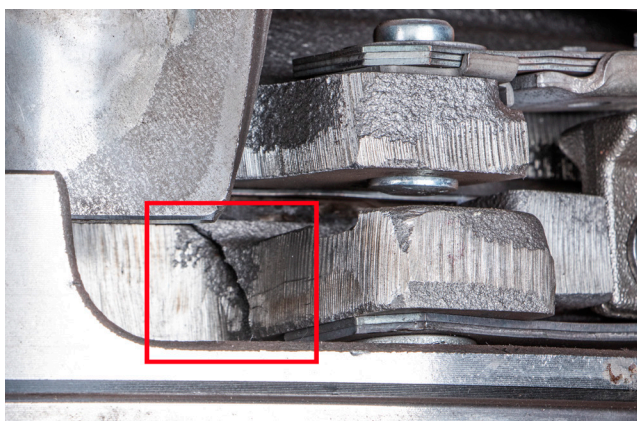
תמונה 1: שבר בפיקה באזור הקיבוע של קפיצי העלה הטנגנטיאליים

בדיקות איכות רצופות וניסיון מהשוק מצביעים על כך שלעיתים קרובות מצמדים כפולי דיסק נפגעים במהלך ההובלה בגלל טיפול לא נכון. הגורם העיקרי לנזק הזה הינו פגיעות צד הנובעות לרוב משיטות העמסה לא נכונות או מאי שמירה על צידי אריזת המצמד בזמן ההעמסה.

ברוב המקרים, הפגיעות הצידייות גורמות לשבר הפיקה אשר מקבעת את קפיצי העלה הטנגנטיאליים (תמונה 1), אשר לאחר מכן מובילים לבעיות בנייתוק המצמד בזמן הפעולה. בנוסף, שברים של הפיקה או חלקי קפיץ העלה הטנגנטיאלי עלולים להשתחרר בפתאומיות בזמן פעולה אפילו במהירויות נמוכות ולגרום כשל ל"פעמון" תיבת ההילוכים (ההאוזינג). מסיבה זו, אין להתקין פלטת לחץ אשר נפגעה בשום מצב עקב אפשרות עלויות תיקון גבוהות מאוד עקב נזקים שיגרמו.

- במקרים כאלו, יש לשים לב לפרטים הבאים:
- המצב של אריזת המצמד בזמן ההגעה היה פחות או יותר ללא פגיעות מכל סוג שהוא.
- במידה והאריזה נפגעה בזמן ההובלה, בצע בדיקה ויזואלית חזותית מדוקדקת למצמד וחפש עדויות לכשל אשר מוזכר לעיל.
- יש להימנע מכל פגיעה במצמד, בעיקר פגיעות על רוחבו וצידו של המצמד
- מכיוון שהמצמד באופן כללי כבד מאוד, יש להשתמש בצידוד הרמה מתאים בכדי לטפל בו
