## SERVICE INFO – LuK 0092

# Chybové hlášení: Spojka prokluzuje

| Výrobce: | Mercedes Benz |
| Model: | Actros |

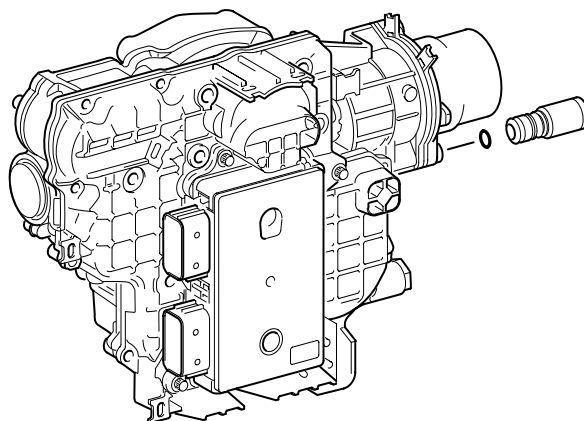
- Připojovací vedení spojkové lamely nebylo správně připevněno ke zvonu spojky a během provozu se odíralo setrvačником
- Při montáži ovladače spojky nebyl demontován odvzdušňovací ventil (obr. 1). Ovladač spojky byl při montáži převodovky poškozen v důsledku neprovedeného odvzdušnění
- Při montáži ovladače spojky bylo zničeno těsnění (obr. 2)
- Vlhkost vnikla do elektrického připojení od ovladače spojky k řídicí jednotce (např. při použití vysokotlakého čističe)

Obrázek 1: Při montáži ovladače spojky musí být demontován odvzdušňovací ventil

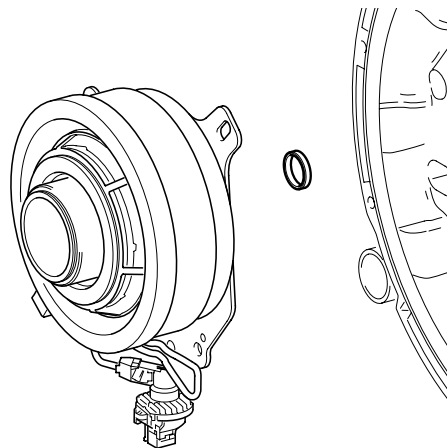
Obrázek 2: Při montáži ovladače spojky dbejte, aby nedošlo k poškození těsnění
