## SERVICE INFO – LuK 0092

# Mesaj de eroare: Patinarea ambreiajului

Modele: Actros

Transmisia  
(cutia de viteze): MP4

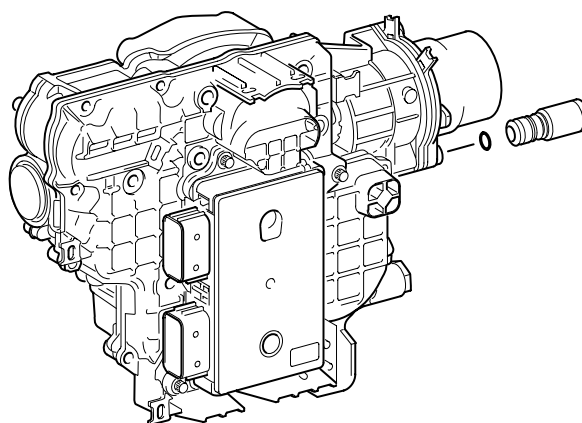
- Cablul de conectare a mecanismului de acționare a ambreiajului nu a fost bine fixat în carcasa-clopot a ambreiajului și a fost uzat total de volant în timpul funcționării.
- Supapa de aerisire (Imaginea 1) nu a fost demontată când s-a montat mecanismul de acționare a ambreiajului. Lipsa ventilației a deteriorat mecanismul de acționare a ambreiajului în timpul montării cutiei de viteze.
- Când s-a montat mecanismul de acționare a ambreiajului, garnitura de etanșare (Imaginea 2) a fost distrusă.
- Umezeala a pătruns în conexiunea electrică dintre mecanismul de acționare a ambreiajului și unitatea de comandă (de ex. din cauza folosirii unui aparat de curățat cu presiune mare).

Fig. 1: Supapa de aerisire trebuie demontată când se montează mecanismul de acționare a ambreiajului
