LUK 0107 – SERVICE INFO

Cechy instalacji skrzyni biegów

Awaria tarczy sprzęgła

Producent:	Citroën, Fiat, Peugeot
Modele:	Jumper II, Ducato, Boxer
Lata:	od 2006 r.
Rodzaj paliwa:	Diesel
Pojemność silnika:	2287 cm ³ , 2999 cm ³
Nr art:	626 3033 09 626 3033 33 600 0342 00 600 0366 00

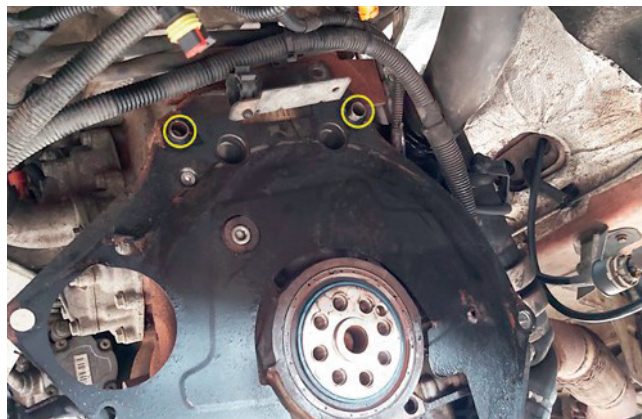
Rysunek 1: Kołki centrujące na bloku cylindrów

Aby zapobiec zerwaniu wieloklinu piasty tarczy, uszkodzeniu lub przemieszczeniu sprężyny segmentowej po wymianie sprzęgła, należy postępować zgodnie ze specjalną procedurą montażu skrzyni biegów. Po zamontowaniu skrzyni biegów i odpowietrzeniu wysprężlika centralnego, należy poluzować i ponownie dokręcić śruby obudowy skrzyni przekładni przy wciśniętym pedale sprzęgła. Proces ten opisano bardziej szczegółowo w instrukcji producenta. Ponadto należy użyć nowych tulei centrujących, które nie mogą ulec odkształceniu ani ściśnięciu

Rowki tulei centrujących powinny być skierowane do dołu, aby zapobiec gromadzeniu się wilgoci. Tylko montaż wykonany w ten sposób gwarantuje równoległość i brak odchylenia kąтового komponentów, a także długotrwałą pracę wymienionych części. Dodatkowo przed wymianą sprzęgła należy zwrócić szczególną uwagę na stan wielowypustów wałka sprzęgłowego.

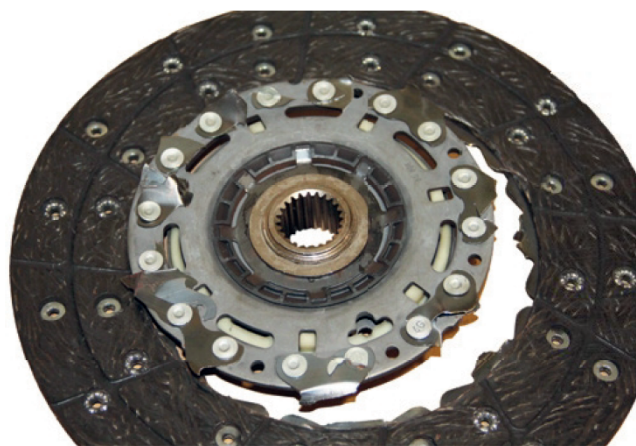
Błędy podczas serwisu samochodu mogą prowadzić nie tylko do obniżenia komfortu jazdy i skrócenia żywotności części, ale w niektórych przypadkach do poważnego uszkodzenia komponentów. Jedną z częstych usterek wspomnianego zestawu LuK RepSet, montowanego w silnikach wysokoprężnych Citroën, Fiat i Peugeot 2.3 i 3.0, jest pęknięta piasta tarczy sprzęgła (Rysunek 1). Kierowca odczuwa problemy z zmianą biegów. Objawy te pojawiają się zazwyczaj po przejechaniu od 2000 do 20 000 km od wymiany sprzęgła. W silnikach tych kołki ustalające na bloku cylindrów, które określają względne położenie obudowy dzwonu skrzyni biegów względem bloku silnika, są umieszczone stosunkowo blisko siebie (Rysunek 2).

Rysunek 2: Uszkodzona piasta tarczy sprzęgła

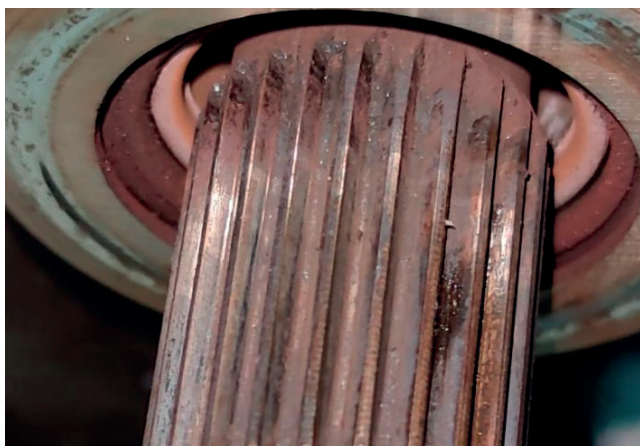
Ich zwiększone zużycie (Rysunek 3) może prowadzić do:

Rysunek 3:
Wał wejściowy skrzyni biegów ze widocznym zużyciem wieloklinu

- Nasmarować wielowypusty wału wejściowego skrzyni biegów niewielką ilością odpowiedniego smaru.
- Rozprowadzić smar, przesuwając tarczę sprzęgła na wale wejściowym 5–6 razy, a następnie wytrzeć nadmiar smaru czystą szmatką.

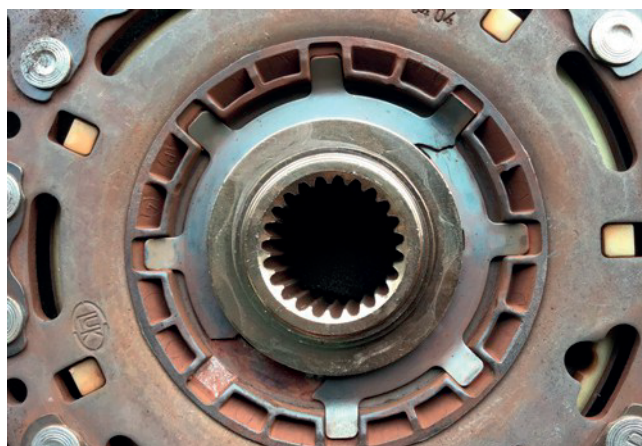
- znacznego zużycia, a następnie uszkodzenia wieloklinu tarczy sprzęgła, a także pęknięcia sprężyny segmentowej (amortyzatora osiowego tarczy sprzęgła) (Rysunek 4);
- uszkodzenia plastikowych koszy amortyzatora skrętnego tarczy (Rysunek 5).

Rysunek 4:
Zużycie wieloklinu tarczy sprzęgła i pęknięta sprężyna segmentowa

- Sprawdzić zużycie innych elementów sąsiadujących ze sprzęgłem (koło zamachowe, uszczelki, układ wysprężający itp.).
- Pierścieniowa sprężyna płytkowa może również ulec uszkodzeniu, jeśli luz osiowy łożysk głównych wału korbowego wykracza poza tolerancję (np. luz osiowy > 0,25 mm).

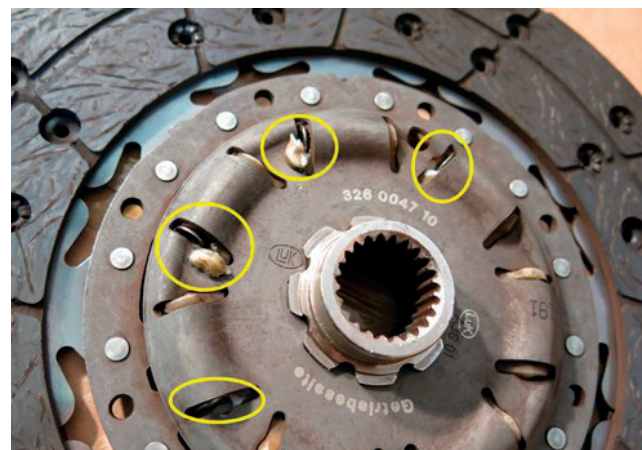
Rysunek 5:
Uszkodzenie plastikowych prowadnic amortyzatora drgań skrętnych.
