## Cilindra galvas blīve, dzinēja remontam

**195.470 MAN D20 | 466.600 MAN D26**

SI 02/2023

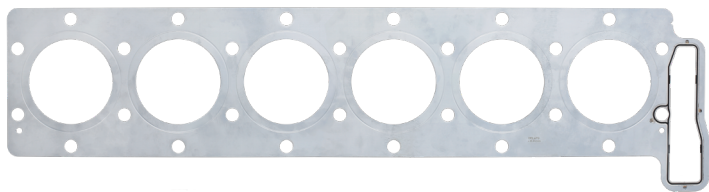
Standarta blīve (biezums: 1,2 mm; Elring 021.262; 357.831) šim gadījumam nav paredzēta. Pretējā gadījumā starp cilindrisko zobratu zobu sānvirsmām ir pārāk liela sazobe. Tas var radīt paātrinātu nodilumu un bojājumus. Ilgtspējīgam, videi draudzīgam dzinēja remontam "Elring" ir izstrādājis par 0,3 mm biežāku cilindra galvas blīvi. Tā aizlīdzina noņemtā materiāla apmēru.

Salīdzinot ar standarta blīvi, šai blīvei priekšpusē ir papildu ierobs, kā tas redzams attēlā, kurš ir labi saskatāms arī iemontētā stāvoklī.

**Svarīgi!** Noteikti nepieciešams veikt to dzinēja daļu pārbaudi, kuras šādas izmaiņas ietekmē (piem., pārāk liels iesmidzināšanas sprauslas izvērījums utt.).
