## Junta, cabeçote reparo do motor 195.470 MAN D20 | 466.600 MAN D26

SI 02/2023

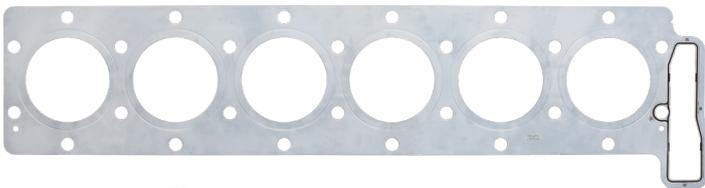
A vedação padrão (espessura: 1,2 mm; Elring 021.262; 357.831) não é adequada para este caso. Caso contrário, os flancos dos dentes das rodas dentadas engatam excessivamente uns nos outros. O que poderá provocar um desgaste mais rápido e danos. A Elring desenvolveu uma junta do cabeçote 0,3 mm mais espessa para possibilitar o reparo sustentável e ecológico do motor. Esta compensa a remoção do material.

Ao contrário da vedação padrão, esta vedação, tal como se pode ver na imagem, possui um entalhe adicional no lado frontal, que também é bem visível no estado montado.

Importante: É absolutamente necessário verificar as peças do motor que foram influenciadas por esta medida de alteração (p. ex. o injetor devido a uma projeção excessiva, etc.).
