**Technical information 2009004**

## TECHNICAL DATA SHEET 2009004

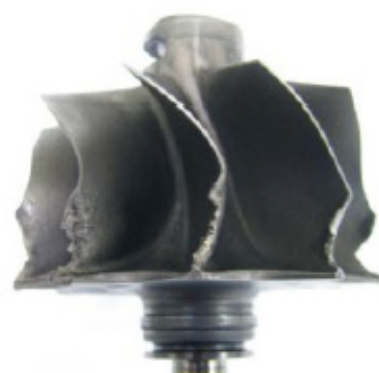
Fig. 1

In the event a foreign object causes damage to the turbine (Fig. 1) or the internal plates of the manifold become loose (Fig. 2), the exhaust manifold should also be replaced.

If possible, make a visual inspection of the disassembled turbo of the vehicle, especially around the edges of the exhaust gas turbine, before installing the new turbo.

This visual inspection can be carried out via the exhaust gas outlet of the turbo to the manifold, using sufficient lighting and observing through the blades of the exhaust turbine.

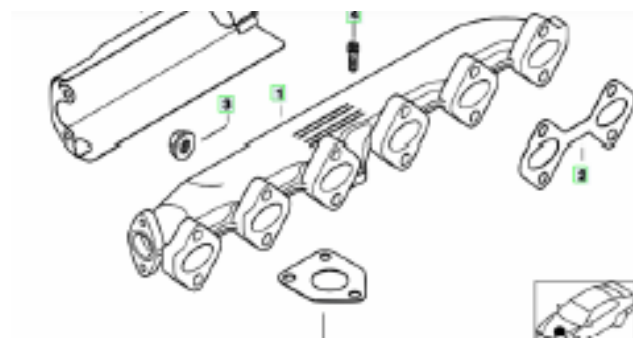
Fig. 3

In these vehicles, steel sheet exhaust manifolds were installed (Fig. 3) and, under certain conditions, the inner steel sheet pipe may break. If a part of the pipe should break off, they will act as foreign objects on the exhaust turbine of the turbo and on the blades of the variable geometry, thus potentially destroying the components.

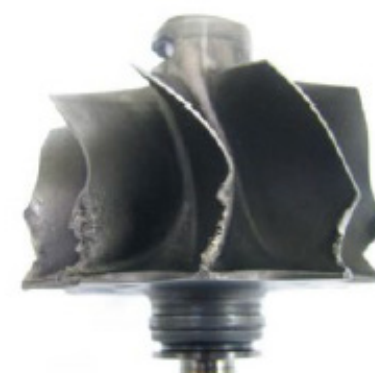
Abbildung 1

Falls ein Fremdkörper Schaden am Turbolader verursacht hat (siehe Abbildung 1) oder falls die inneren Bleche des Krümmers locker sind (Abbildung 2), müssen Sie den Auspuffkrümmer auswechseln.

Bevor Sie einen neuen Turbolader montieren, sollten Sie den betroffenen Turbo möglichst vom Fahrzeug abmontieren und die Ränder und Kanten der Abgasturbine genau auf Sicht prüfen.

Sie können diese Sichtprüfung durch die Auslassöffnung der Auspuffgase am Krümmer durchführen: Schauen Sie bei ausreichender Beleuchtung durch diese Öffnung und durch die Schaufeln der Abgasturbine.

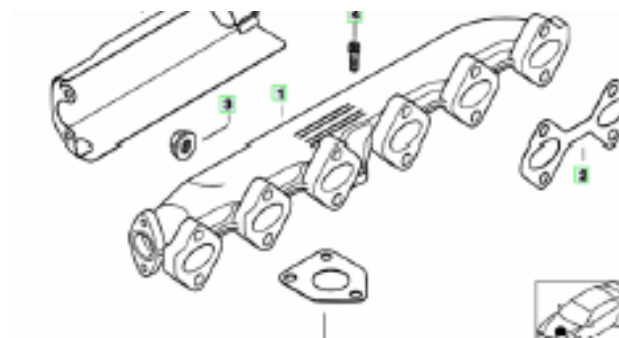
Abbildung 3

Bei den genannten Fahrzeugen sind Auspuffkrümmer aus Stahlblech installiert (Abbildung 3). Unter bestimmten Gegebenheiten kann das interne Stahlblechrohr Schäden davontragen. Durch Bruchschäden abgetrennte Teile wirken in der Abgasturbine und an den Schaufeln mit variabler Geometrie als Fremdkörper und verursachen Schäden.

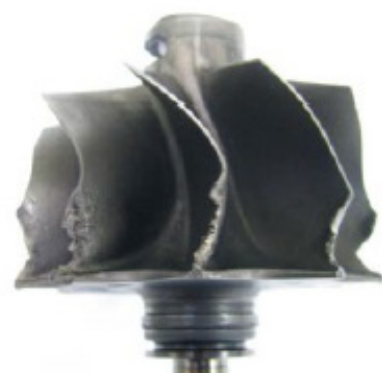
Fig. 1

Hvis et fremmedlegeme forårsager skade på turbinen (fig. 1), eller hvis de indvendige plader på manifolden løsner sig (fig. 2), skal udstødningsmanifolden også udskiftes.

Hvis det er muligt, skal der foretages en visuel inspektion af køretøjets afmonterede turbo, især omkring kanterne af udstødningsgasturbinen, inden den nye turbo monteres.

Denne visuelle inspektion kan foretages via turboens udstødningsgasudløb til manifolden ved hjælp af tilstrækkelig belysning og ved at observere gennem udstødnings turbinens blade.

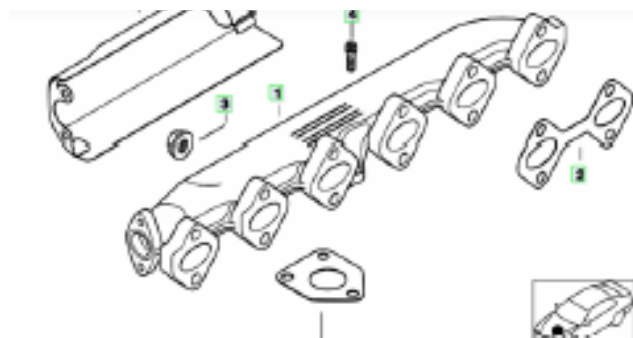
Fig. 3

I disse køretøjer er der monteret udstødningsmanifold af stålplader (fig. 3), og under visse omstændigheder kan det indre rør af stålplader gå i stykker. Hvis en del af røret brækker af, vil de virke som fremmedlegemer på turboens udstødnings turbine og på bladene på den variable geometri og dermed potentielt ødelægge komponenterne.

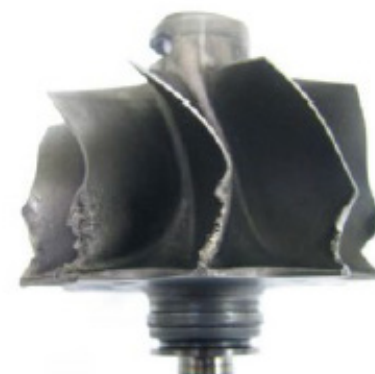
Photo 1

Si jamais la turbine a été endommagée par un corps étranger (photo 1) ou bien si la tôle à l'intérieur du collecteur est mal fixée (photo 2) on devra remplacer le collecteur d'échappement.

Si possible, on doit effectuer un contrôle visuel en observant le turbo démonté du véhicule, les bords de la turbine d'échappement, avant de monter le nouveau turbo.

On peut faire ce contrôle visuel depuis la sortie des gaz d'échappement du turbo au collecteur, avec une bonne lumière pour voir les aubes de la turbine d'échappement.

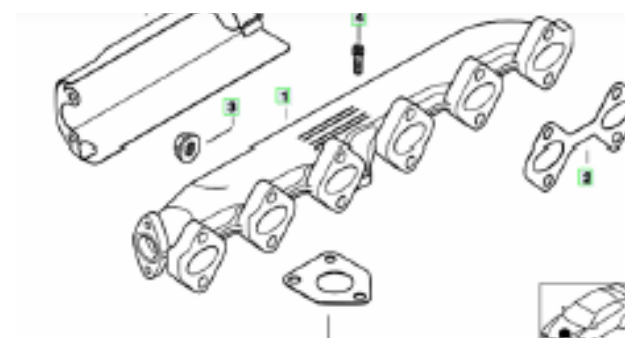
Photo 3

Sur ces véhicules, des collecteurs d'échappement à tôle d'acier ont été installés (photo 3) et dans certaines conditions, il est possible que le tube interne en acier se casse. Ces parties qui sont alors détachées deviennent des corps étrangers qui peuvent détruire la turbine d'échappement du turbo et les aubes de la géométrie variable.

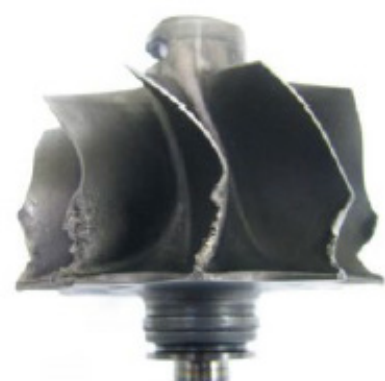
Imagen 1

En el caso de que exista un daño causado por un cuerpo extraño en la turbina (imagen 1) o de que las chapas internas del colector estén flojas (imagen 2) deberá cambiarse también el colector de escape.

Revise si es posible, un control visual al turbo desmontado del vehículo, a los bordes de la turbina de gas de escape, antes de montar el turbo nuevo. Este control visual, es posible realizarlo desde la salida de gas de escape del turbo al colector, con buena luz a través de los alabes de la turbina de escape.

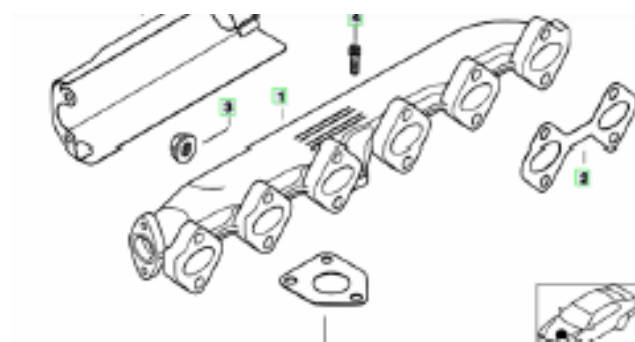
Imagen 3

En estos vehículos, se instalaron colectores de escape de chapa de acero, (imagen 3) y en determinadas condiciones, puede ser que el tubo de chapa de acero interno se rompa. Estas partes separadas por rotura, actúan como cuerpos extraños sobre la turbina de escape del turbo, y los alabes de la geometría variable, y por consiguiente destrozan ambas piezas.

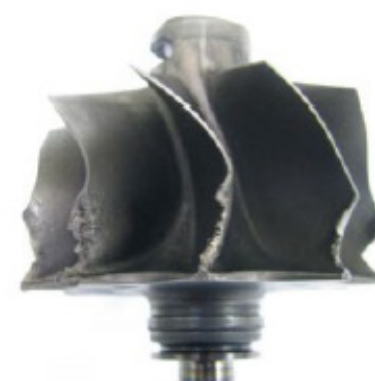
Figura 1

In presenza di danni provocati da un corpo estraneo nella turbina (figura 1) o se le lamiere interne del collettore sono allentate (figura 2), bisogna cambiare anche il collettore di scarico.

Se possibile, procedere a una revisione visiva del turbo smontato dal veicolo, dei bordi della turbina del gas di scarico, prima di montare il nuovo turbo. Questa ispezione visiva può essere effettuata dall'uscita del gas di scarico dal turbo al collettore, con una buona luce, attraverso le pale della turbina di scarico.

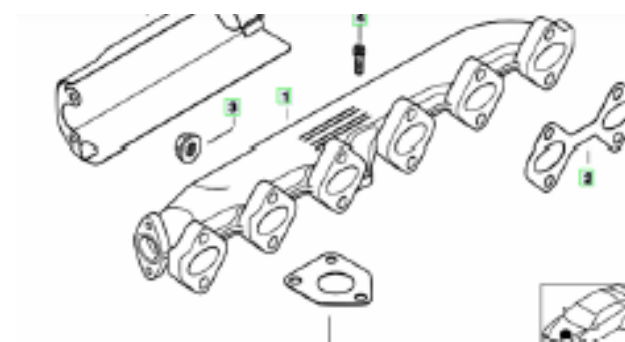
Figura 3

In questi veicoli sono stati installati collettori di scarico in lamiera di acciaio (figura 3) e, in determinate condizioni, è possibile che il tubo di lamiera d'acciaio interno si rompa. Questi pezzi separati a seguito di rottura agiscono come corpi estranei sulla turbina di scarico del turbo e le pale della geometria variabile e, di conseguenza, rovinano entrambi i componenti.

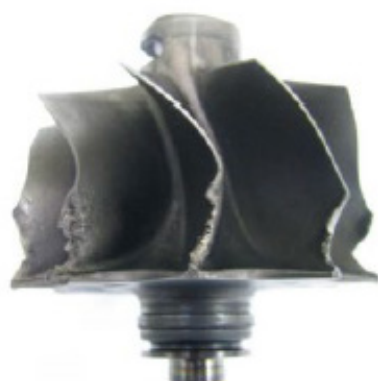
Imagem 1

No caso de haver um dano provocado por um corpo estranho na turbina (imagem 1) ou de as chapas internas do coletor estarem frouxas (imagem 2), também se deverá trocar o coletor de escape.

Faça, se for possível, um controlo visual ao turbo desmontado do veículo, aos rebordos da turbina de gás de escape, antes de montar o turbo novo. É possível fazer este controlo visual a partir da saída de gás de escape do turbo ao coletor, com uma boa luz, através das pás da turbina de escape.

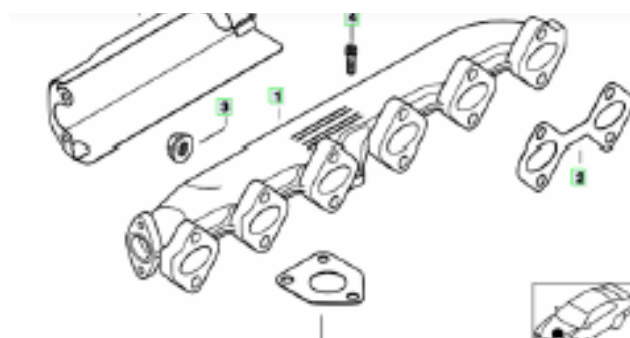
Imagem 1

Nestes veículos, foram instalados coletores de escape de chapa de aço (imagem 3) e, em determinadas condições, pode ser que o tubo de chapa de aço interno se rompa. Estas partes separadas por rotura atuam como corpos estranhos na turbina de escape do turbo e nas pás da geometria variável, destruindo ambas as peças.

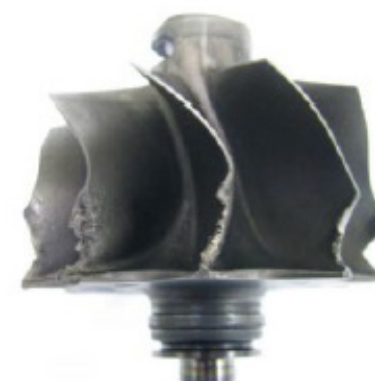
Rys. 1

W przypadku uszkodzenia turbiny przez ciało obce (Rys. 1) lub poluzowania się wewnętrznych płytek kolektora (Rys. 2), należy również wymienić kolektor wydechowy.

Jeśli to możliwe, przed zamontowaniem nowego turbo należy przeprowadzić kontrolę wzrokową zdemontowanego turbo pojazdu, szczególnie wokół krawędzi turbiny spalin. Taką kontrolę wzrokową można przeprowadzić przez wylot spalin z turbo do kolektora, przy dostatecznym oświetleniu i obserwując przez łopatki turbiny spalinowej.

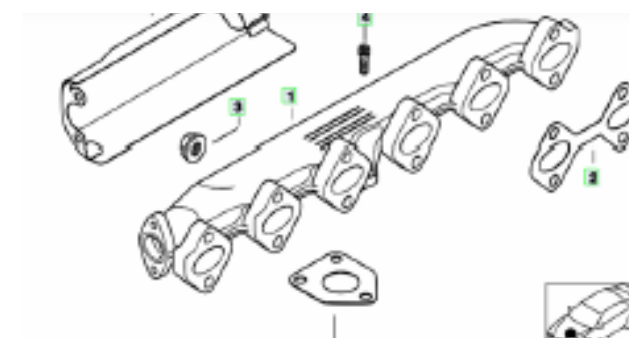
Rys. 3

W pojazdach tych zamontowano kolektory wydechowe z blachy stalowej (Rys. 3) i w pewnych warunkach może dojść do pęknięcia wewnętrznej rury z blachy stalowej. W przypadku oderwania się części rury, będą one oddziaływać jako ciała obce na turbinę wydechową turbo oraz na łopatki o zmiennej geometrii, potencjalnie niszcząc te elementy.

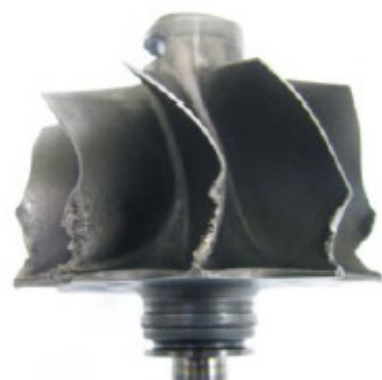
Obrázek 1

V případě, že došlo k poškození způsobenému přítomností cizího tělesa v turbíně (Obrázek 1) nebo jsou vnitřní plechy sběrače uvolněné (Obrázek 2), je nutné vyměnit také sběrač výfuku.

Pokud je to možné, proveďte, před namontováním nového turba, vizuální kontrolu rozebraného turba vozidla a okrajů plynové turbíny výfuku. Tuto vizuální kontrolu lze provést na výstupu výfukových spalín z turba na sběrač při dostatečném osvětlení a to přes lopatky turbíny výfuku.

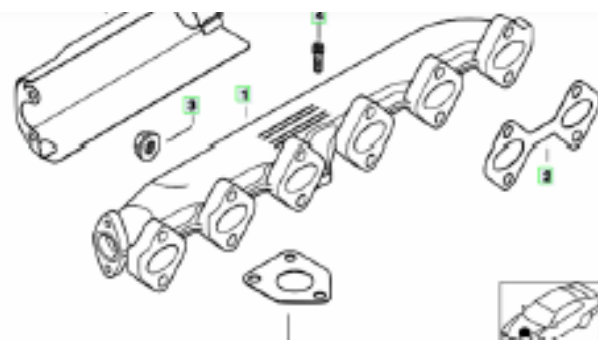
Obrázek 3

Do těchto vozidel byly nainstalovány sběrače výfuku z ocelového plechu (Obrázek 3) a za určitých podmínek může dojít k poškození vnitřní trubky z ocelového plechu. Tyto části, oddělené po poškození, působí jako cizí tělesa na výfukovou turbínu turba a na lopatky variabilní geometrie a tím dojde k poškození obou dílů.

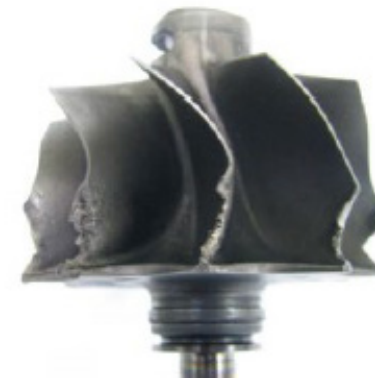
Fig. 1

În cazul în care un corp străin provoacă deteriorarea turbinei (Fig. 1) sau plăcile interne ale colectorului se slăbesc (Fig. 2), trebuie înlocuit și colectorul de evacuare.

Dacă este posibil, efectuați o inspecție vizuală a turbocompresorului dezamblat al vehiculului, în special în jurul marginilor turbinei gazelor de eșapament, înainte de a instala noul turbocompresor. Această inspecție vizuală poate fi efectuată prin intermediul ieșirii gazelor de eșapament ale turbinei către colector, folosind o iluminare suficientă și observând prin lamelele turbinei de eșapament.

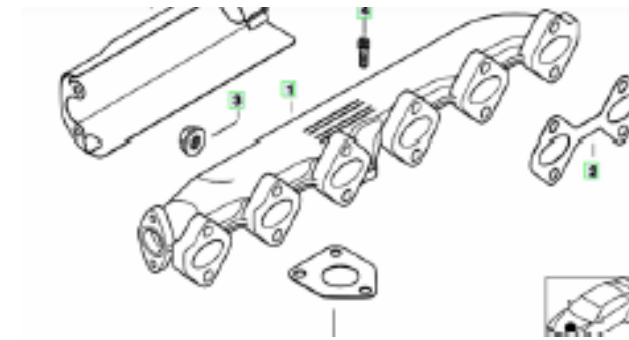
Fig. 3

Pe aceste vehicule au fost instalate colectoare de evacuare din tablă de oțel (fig. 3) și, în anumite condiții, țeava interioară din tablă de oțel se poate rupe. În cazul în care o parte a țevii se rupe, acestea vor acționa ca obiecte străine pe turbina de evacuare a turbocompresorului și pe lamelele turbinei cu geometrie variabilă, putând astfel să distrugă componentele.

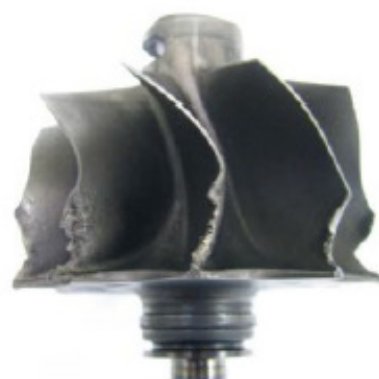
1. ábra

Abban az esetben, ha egy idegen tárgy kárt okoz a turbinában (1. ábra), vagy ha a kipufogócső belső lemezei meglazulnak (2. ábra), a kipufogócsövet is ki kell cserélni.

Ha lehetséges, az új turbó beszerelése előtt végezze el a jármű szétszerelt turbójának szemrevételezéses vizsgálatát, különösen a kipufogógázturbina szélei körül.

Ez a szemrevételezés a turbó kipufogógáz-kivezetésén keresztül a gyújtócsőbe, megfelelő megvilágítás mellett és a kipufogóturbina lapátjain keresztül megfigyelve végezhető el.

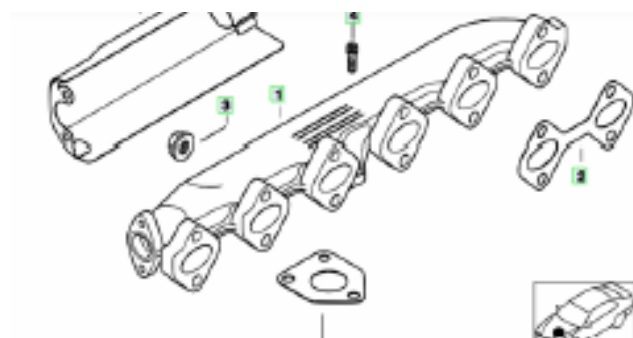
3. ábra

Ezekbe a járművekbe acéllemezből készült kipufogócsöveket építettek be (3. ábra), és bizonyos körülmények között a belső acéllemezből készült cső eltörhet. Ha a cső egy része letörik, idegen tárgyként hat a turbó kipufogóturbinájára és a változó geometriájú lapátokra, így potenciálisan tönkretetheti az alkatrészeket.

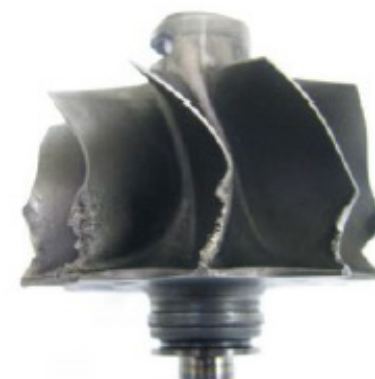
Slika 1

Če tuji predmet poškoduje turbino (slika 1) ali če se sprostijo notranje plošče kolektorja (slika 2), je treba zamenjati tudi izpušni kolektor.

Če je mogoče, pred namestitvijo novega turbopolnilnika vizualno preglejte razstavljeni turbopolnilnik vozila, zlasti ob robovih turbine izpušnih plinov. Ta vizualni pregled lahko opravite prek izhoda izpušnih plinov turbine v kolektor, pri čemer uporabite ustrezno osvetlitev in opazujete skozi lopatice turbine izpušnih plinov.

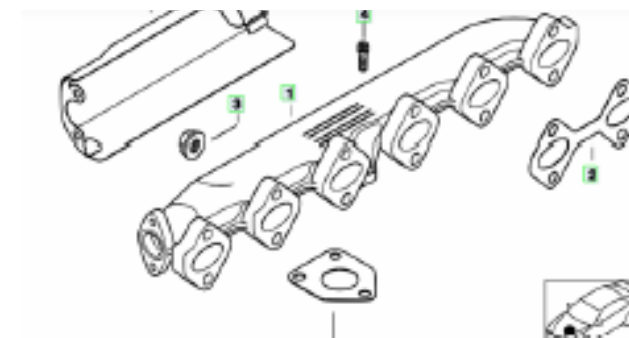
Slika 3

In these vehicles, steel sheet exhaust manifolds were installed (Fig. 3) and, under certain conditions, the inner steel sheet pipe may break. If a part of the pipe should break off, they will act as foreign objects on the exhaust turbine of the turbo and on the blades of the variable geometry, thus potentially destroying the components.
