**Technical information 2009015**

## TECHNICAL DATA SHEET 2009015

### PAY ATTENTION TO THE ENGINE OIL CONSUMPTION FOR: SEAT, AUDI, VW, SKODA...

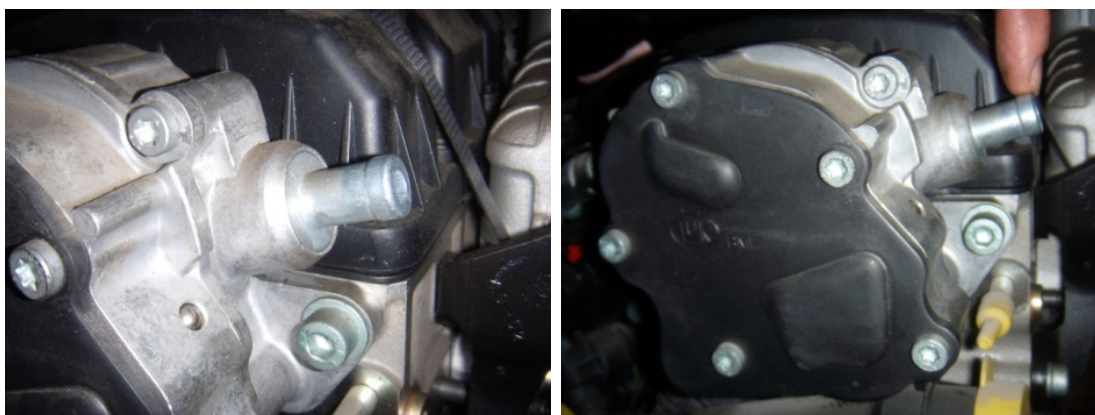
If there is a slight clearance between the brake depressor inlet connector (as shown in the photos) and the servo-brake hose mounted on it, then if the hose is wiggled slightly by gently pressing with the fingers, an inlet is created for air to get into the engine (engine breather).

The ingress of this air into the engine breather prevents the oil in the cartridge from returning correctly to the engine block. The oil therefore leaks out through the intake and exhaust piston rings into the compressor and turbine housings, making it appear to be a typical turbo wear problem, or turbo defect, when in actual fact this is not the case.

Please make a physical inspection of this hose and connector and, if necessary, replace the brake depressor.

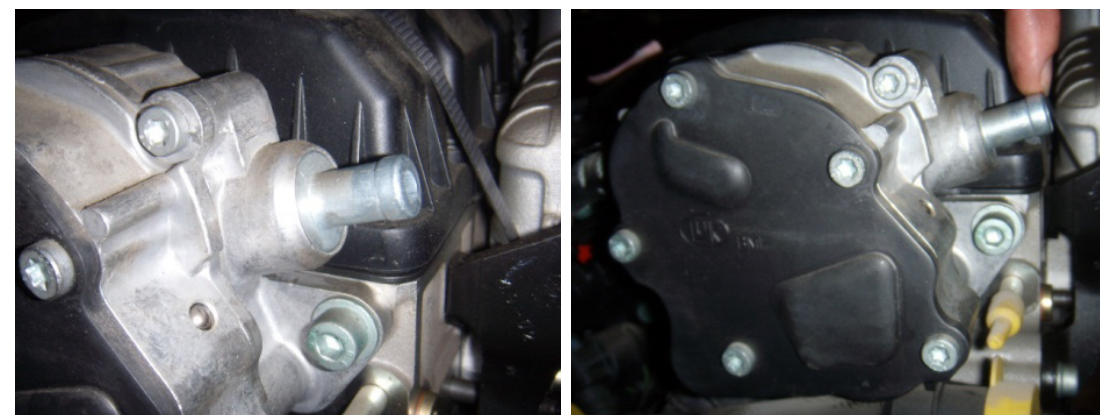
Wenn der Eingangsstutzen des Brems-Unterdruckerzeugers (vgl. Fotos) an der Stelle, an der die Servo-Bremsleitung angebracht ist, ein kleines Spiel aufweist und die Leitung durch leichten Druck mit den Fingern etwas bewegt wird, saugt sie Luft an, die in das Motorinnere gelangt (Luftloch des Motors).

Diese Luft im Innern des Luftlochs des Motors verhindert den korrekten Rücklauf des Öls der Kartusche zum Motorblock, und dieses tritt dann durch die Abgas- und Ansaugsegmente in die jeweiligen Schnecken. Dadurch vermutet man ein typisches Verschleißproblem oder einen Fehler des Turbos, obwohl dem tatsächlich gar nicht so ist.

Wir bitten Sie daher, die genannte Leitung bzw. den Stutzen physisch zu überprüfen und erforderlichenfalls den Unterdruckerzeuger auszutauschen. Reklamationen bezüglich dieses Turbos werden im Rahmen der Garantie nicht akzeptiert, wenn der Kunde keinen Kaufbeleg über dieses Element vorlegt.

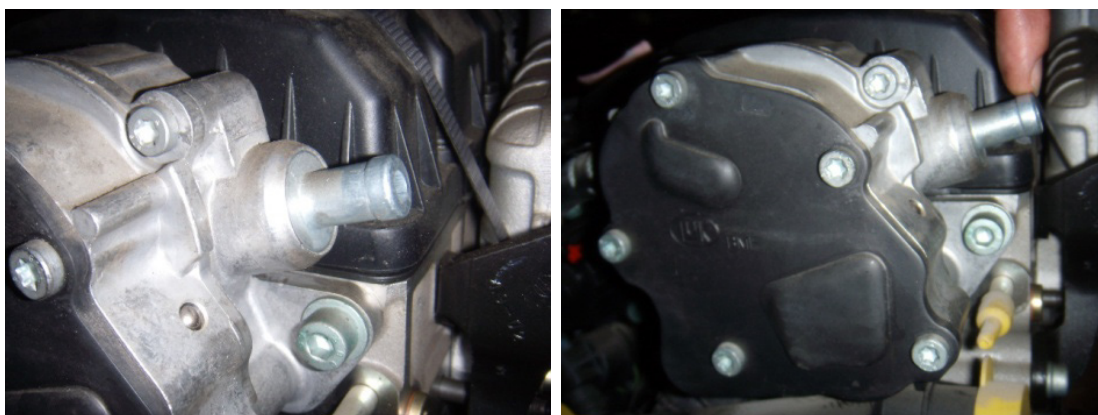
Hvis der er en lille afstand mellem bremsepedaludløserens indgangsstykke (som vist på billederne) og den servobremseslange, der er monteret på det, og hvis slangen vrides lidt ved at trykke let med fingrene, skabes der en indgang, så der kan komme luft ind i motoren (motorens udluftning).

Når denne luft trænger ind i motorens udluftningsventil forhindrer det olien i patronen i at vende korrekt tilbage til motorblokken. Olien siver derfor ud gennem indsugnings- og udstødningskolbenringene ind i kompressor- og turbinehuset, hvilket får det til at se ud som et typisk turboslidningsproblem eller en turbofejl, selv om det i virkeligheden ikke er tilfældet.

Foretag venligst en fysisk inspektion af denne slange og dette stik, og udskift om nødvendigt bremsedressoren.

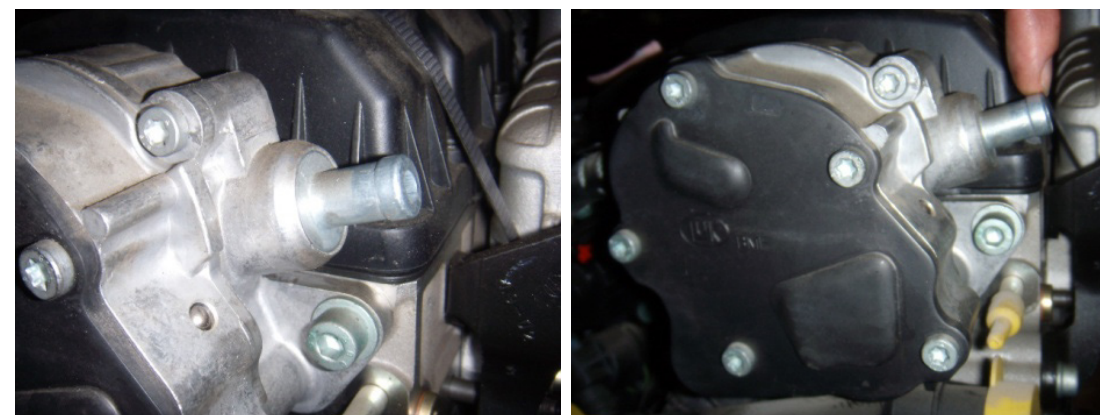
Si le raccord d'entrée du dépresseur (voir photos), raccordé au conduit du servofrein, bouge un peu lorsque l'on exerce une légère pression avec les doigts, le conduit aspire de l'air, qui pénètre à l'intérieur du moteur (reniflard du moteur).

Cette quantité d'air introduite à l'intérieur du reniflard du moteur empêche le retour d'huile approprié de la cartouche sur le bloc moteur, de sorte qu'il s'échappe à travers les segments d'échappement et d'admission à l'intérieur du turbo, qui ressemble à un problème typique d'usure du turbo, ou à un défaut du turbo, qui n'existe pas réellement.

Prière d'effectuer un examen physique de ce conduit ou raccord et, si nécessaire, de procéder au remplacement du dépresseur du servofrein.

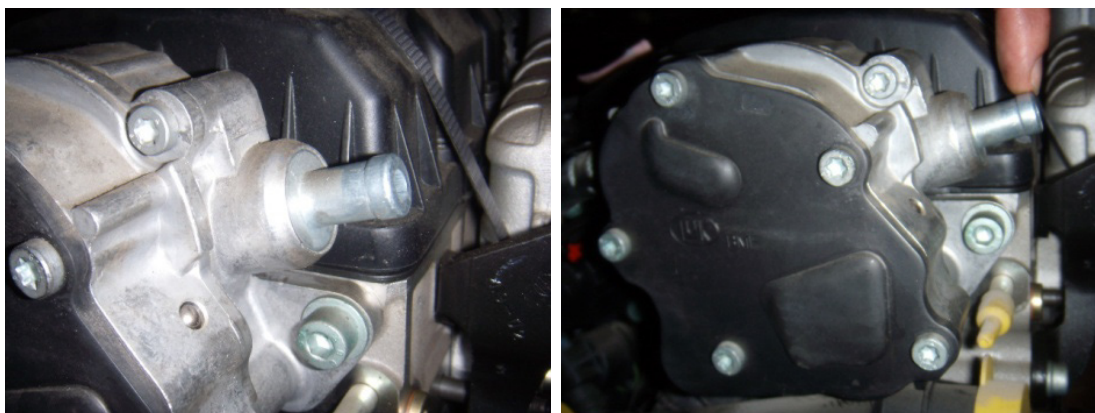
Si el racor de entrada del depresor de freno, (señalado en las fotografías) donde esta colocada la tubería del servo-freno, disponen de una pequeña holgura y esta se menea un poco al ejercer una pequeña presión con los dedos, esta toma aire, que es introducido en el interior del motor (respiradero de motor).

Esta cantidad de aire introducida en el interior del respiradero de motor, impide el correcto retorno de aceite del cartucho al bloque de motor, por lo que este sale atravesando los segmentos de escape y de admisión al interior de sus caracolas, pareciendo un problema típico de desgaste del turbo, o defecto de turbo cuando realmente no existe.

Les ruego realicen la revisión física de esta tubería o racor, y si es necesario procedan con la sustitución del depresor de freno, en caso necesario. No será atendida ningún tipo de reclamación en garantía de este turbo, cuando el cliente no presente junto con el turbo la compra de dicha pieza.

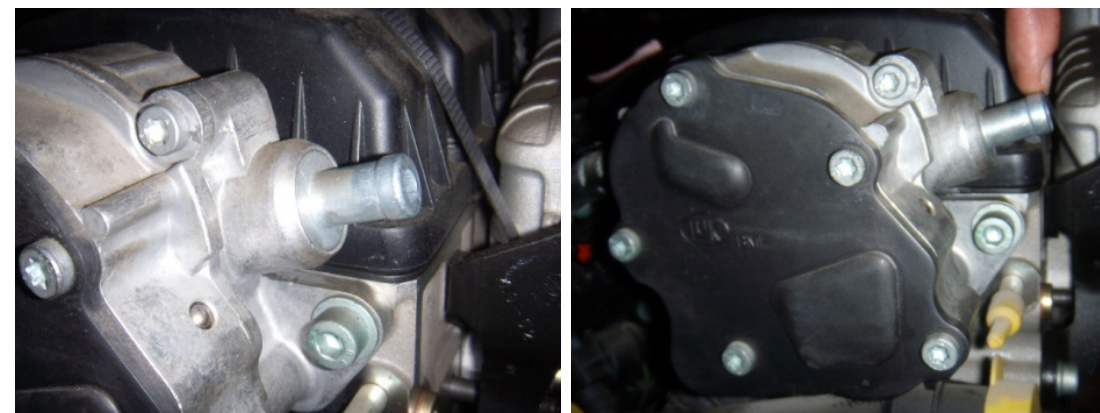
Se il raccordo di entrata del depressore freno, (indicato nelle foto) dov'è posta la tubatura del servo-freno, presenta un piccolo gioco e questa si muove leggermente se si esegue una piccola pressione con le dita, questa prende aria, che s'introduce all'interno del motore (sfiato motore).

Questa quantità d'aria introdotta all'interno dello sfiato motore, impedisce il corretto ritorno dell'olio dalla cartuccia al blocco motore, per cui questo esce attraversando i segmenti di scarico e di aspirazione all'interno delle loro conchiglie, sembrando un problema tipico di usura del turbo, o difetto del turbo quando in realtà non esiste.

Vi preghiamo di eseguire la revisione di questa tubatura o raccordo, e se necessario procedere alla sostituzione del depressore freno, se necessario. Non sarà atteso alcun tipo di reclamo in garanzia di questo turbo, nel caso il cliente non presentasse assieme al turbo la fattura d'acquisto di detto pezzo.

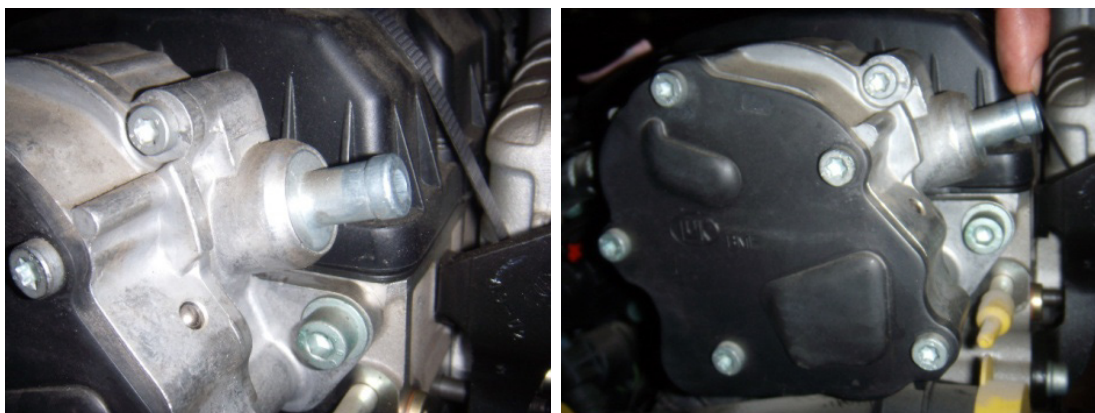
Se o conector de entrada do depressor dos travões (assinalado nas fotografias), onde está colocada a tubagem do servofreio, dispõe de uma pequena folga e esta oscila um pouco ao fazer-se uma pequena pressão com os dedos, então ela recebe ar, o qual é introduzido no interior do motor (respirador do motor).

Esta quantidade de ar introduzida no interior do respirador do motor impede o correto retorno de óleo do cartucho para o bloco do motor, motivo pelo qual se verifica a sua saída atravessando os segmentos de escape e de admissão para o interior dos caracóis, parecendo um problema típico de desgaste ou defeito do turbo que realmente não existe.

Peço-lhes o favor de fazerem a revisão física desta tubagem ou conector e, se for necessário, efetuarem a substituição do depressor dos travões. Não será aceite nenhum tipo de reclamação no prazo de garantia deste turbo se o cliente não apresentar juntamente com o turbo a compra da referida peça.

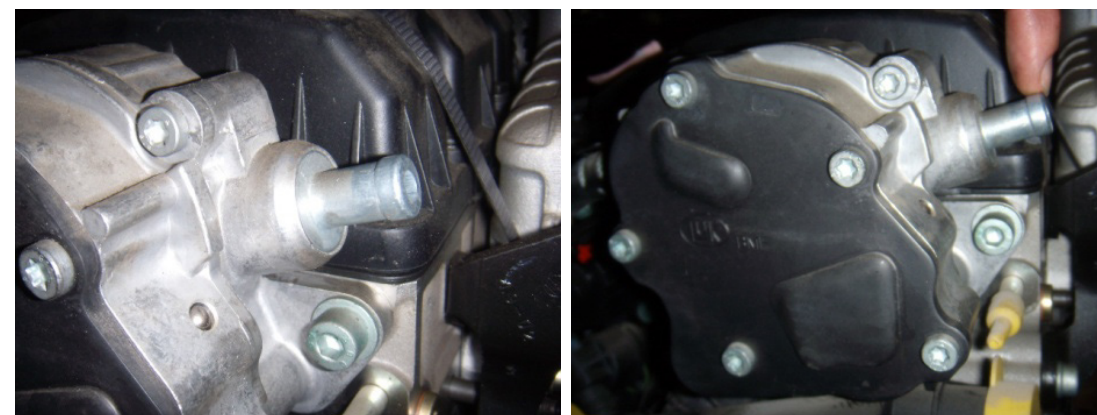
Jeżeli pomiędzy króćcem wlotowym depresora hamulca (jak na zdjęciach) a zamontowanym na nim przewodem serwo-hamulca jest niewielki luz, to po lekkim poruszeniu tego przewodu poprzez delikatne naciśnięcie palcami, powstaje wlot powietrza do silnika (odpowietznik silnika).

Wnikanie powietrza do układu odpowietrzania silnika uniemożliwia prawidłowy powrót oleju z wkładu do bloku silnika. Olej wydostaje się więc przez pierścienie tłoków wlotowych i wylotowych do obudowy sprężarki i turbiny, co sprawia wrażenie typowego problemu ze zużyciem turbo lub usterki turbo, podczas gdy w rzeczywistości tak nie jest.

Prosimy o fizyczną kontrolę tego węża i złącza, a w razie potrzeby o wymianę kompresora hamulca.

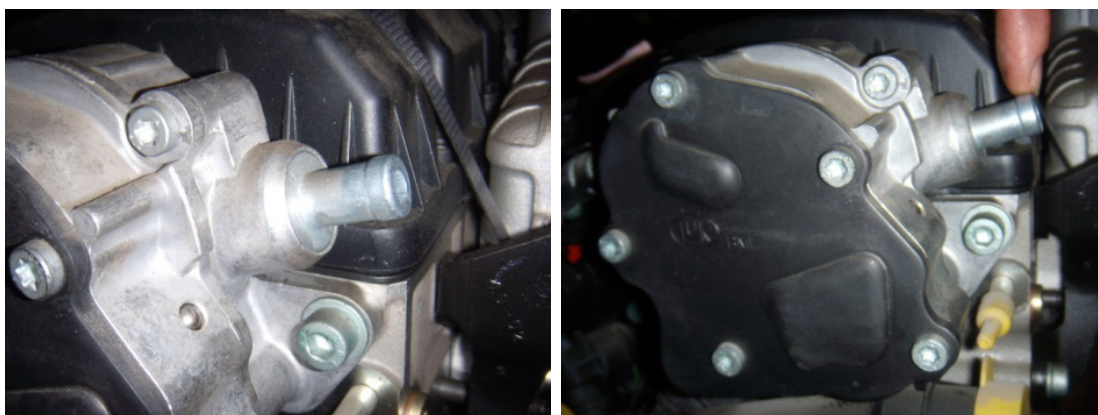
Nachází-li se malá proluka mezi vstupním konektorem stlačovače brzdy (jak je ukázáno na obrázcích) a hadicí servobrzdy, která je na něm připevněná, pak pokud lehce zahýbáme hadicí jemným tlakem prstů, vznikne vstupní otvor, kterým se do motoru dostane vzduch (odvzdušnění motoru).

Vniknutí tohoto vzduchu do odvzdušnění motoru brání oleji v cartridge ve správném vracení do bloku motoru. Olej proto uniká vtokovým a výpustním pístním kroužkem do krytů kompresoru a turbíny, takže se zdá, jako by šlo o typický problém opotřebení turbodmychadla, případně jeho závadu, když jde ve skutečnosti o zcela jiný případ.

Proto prosím proveďte celkovou prohlídku této hadice a konektoru a v případě potřeby vyměňte stlačovač brzdy. Záruka na toto turbodmychadlo bude uplatněna pouze v případě, že zákazník předloží potvrzení o zakoupení této součástky společně s turbodmychadlem.

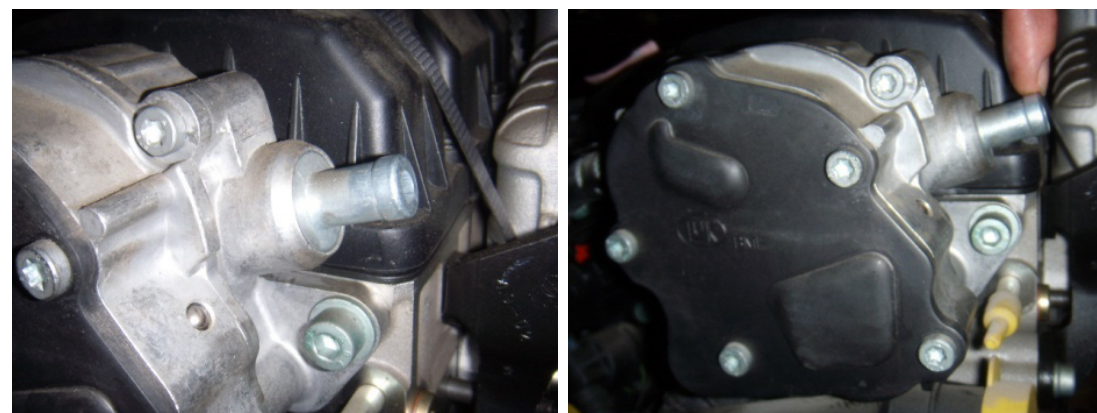
Dacă există un ușor spațiu liber între conectorul de admisie al depresorului de frână (așa cum se arată în fotografii) și furtunul servofrânei montat pe acesta, atunci dacă furtunul este mișcat ușor prin apăsare ușoară cu degetele, se creează o intrare pentru ca aerul să pătrundă în motor (sistemul de aerisire al motorului).

Intrarea acestui aer în sistemul de aerisire al motorului împiedică uleiul din cartuș să se întoarcă corect în blocul motor. Prin urmare, uleiul se scurge prin inelele pistonului de admisie și de evacuare în carcasele compresorului și ale turbinei, ceea ce face să pară o problemă de uzură sau un defect tipic al turbo, când, de fapt, nu este cazul.

Vă rugăm să faceți o inspecție fizică a acestui furtun și a acestui conector și, dacă este necesar, să înlocuiți depresorul de frână.

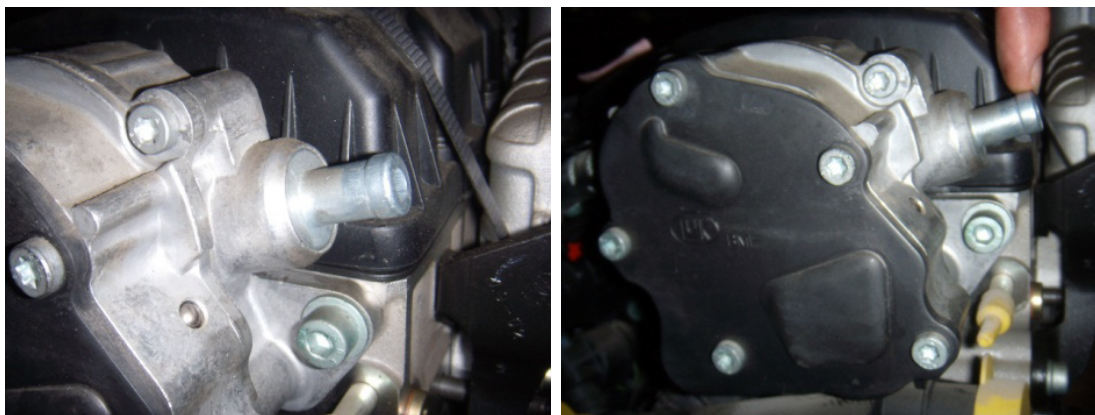
Ha a fékpedál lenyomó szívócsatlakozója (ahogy a képeken látható) és a rá szerelt szervofék tömlő között van egy kis hézag, akkor ha a tömlőt az ujjakkal óvatosan megnyomva kissé megmozgatjuk, akkor egy bemeneti nyílás jön létre a levegőnek a motorba való bejutásához (motor légtelenítő).

A levegő bejutása a motor légtelenítőjébe megakadályozza, hogy a patronban lévő olaj megfelelően visszajusson a motorblokkba. Az olaj ezért a szívó- és kipufogó dugattyúgyűrűkön keresztül a kompresszor- és turbinaházakba szivárog, ami tipikus turbókopási problémának vagy turbóhibának tűnik, holott valójában nem erről van szó.

Kérjük, végezze el ennek a tömlőnek és csatlakozónak a fizikai ellenőrzését, és ha szükséges, cserélje ki a féknyomócsövet.

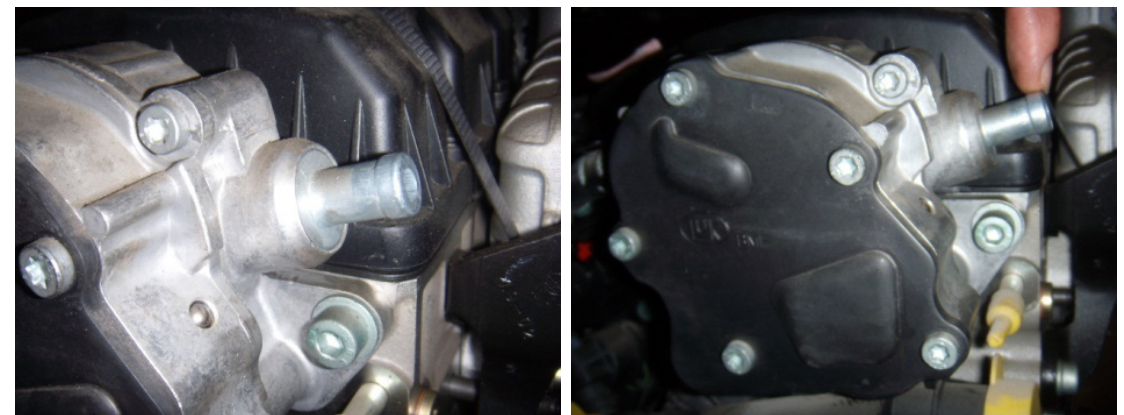
Če je med priključkom za dovod zraka v kompresor zavore (kot je prikazano na fotografijah) in na njem nameščeno cevjo servo zavore majhna zračnost, se ob rahlem potiskanju s prsti ustvari dovod zraka v motor (zračnik motorja), če se cev rahlo zvije.

Vdor tega zraka v zračnik motorja preprečuje, da bi se olje v kartuši pravilno vrnilo v blok motorja. Olje zato skozi sesalne in izpušne batne obroče izteka v ohišje kompresorja in turbine, zaradi česar se zdi, da gre za tipično težavo pri obrabi turbine ali okvaru turbine, čeprav v resnici temu ni tako.

Opravite fizični pregled te cevi in priključka ter po potrebi zamenjajte zavorni kompresor.
