**Technical information 2009059**

## TECHNICAL DATA SHEET 2009059

Special attention must be given when carrying out the installation of this turbo in the motor given that the gaskets between the turbo and the cylinder head can be placed in two different ways. However, there is only one correct way to install the assembly.

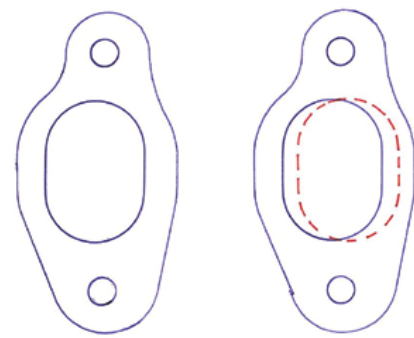
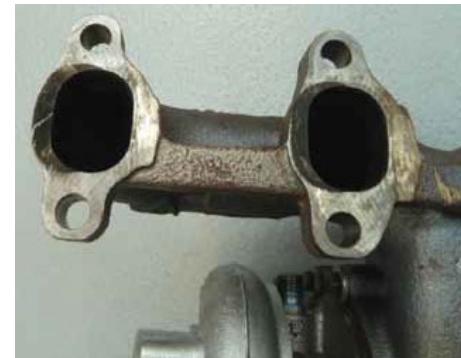
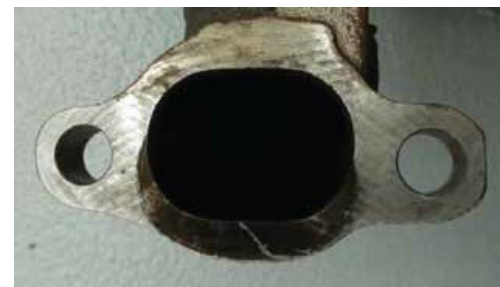
As can be seen in the pictures below, the gaskets have been installed incorrectly. This obstructs the entry of the exhaust gases to the exhaust manifold resulting in possible leaks and strange whistling sounds, as well as the incorrect operation of the turbo.

Incorrect installation

To avoid such problems, a complete gasket assembly may be provided along with the turbo instead of 4 independent gaskets.

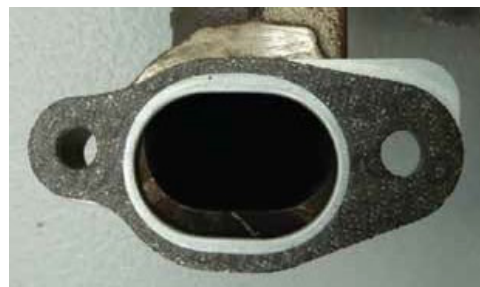
Incorrect installation
