## Technical information 2009068

## TECHNICAL DATA SHEET 2009068

TURBO FOR VEHICLES.CHEVROLET CRUZE A14NET gasoline 140HP, OPEL/VAUXHALL ASTRA MERIVA A14NET gasoline 140HP, SAAB 9.1 A14NET gasoline 140HP

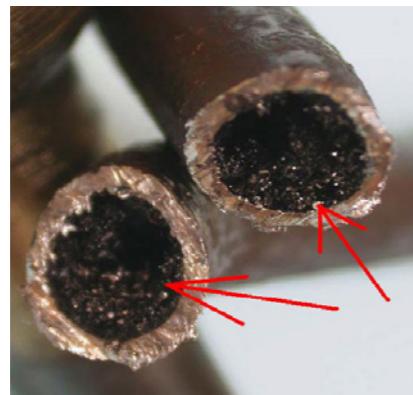
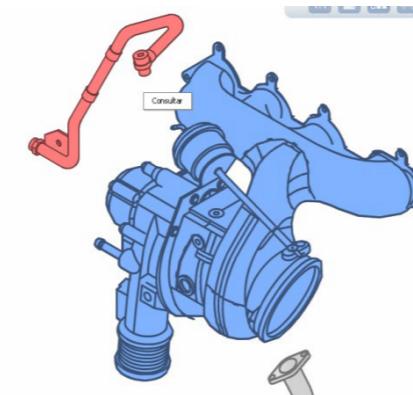
The oil inlet hose to the turbo tends to get obstructed with time due to its proximity to the exhaust manifold which reduces the oil flow reaching the turbo and producing a break in the turbo because of a lack of lubrication. It is imperative that the hose is replaced when changing the turbo.

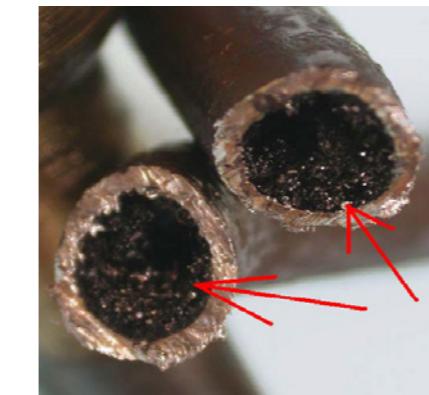
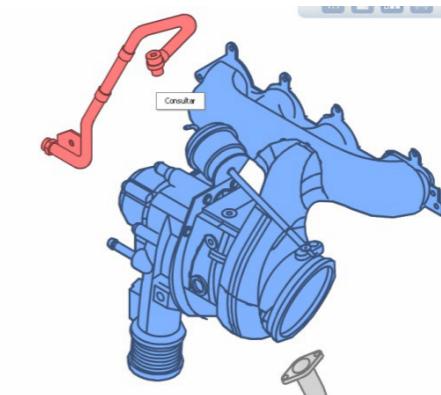
Der Öleinlassschlauch zum Turbo tendiert mit der Zeit aufgrund seiner Nähe zum Abgassammler zum Verstopfen, was den Ölfluss zum Turbo dramatisch verringert und dessen Beschädigung wegen Schmierungsmangel verursacht. Dieser Schlauch ist bei Austausch des Turbos zwingend zu ersetzen.

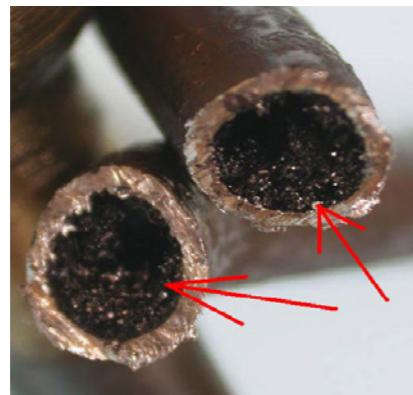
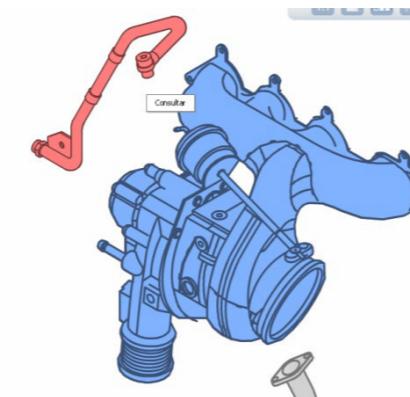
Olieindløbsslangen til turboen har en tendens til at blive blokeret med tiden på grund af dens nærhed til udstødningsmanifolden, hvilket reducerer oliestrømmen, der når frem til turboen, og giver et brud i turboen på grund af manglende smøring.

Det er vigtigt, at slangen udskiftes, når turboen udskiftes.

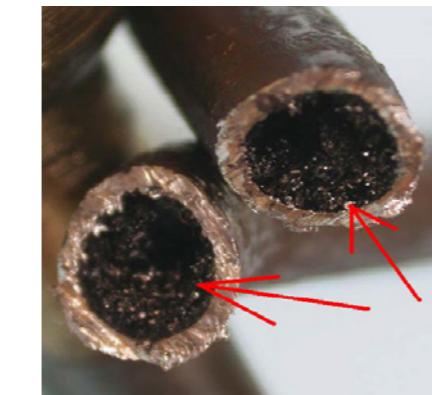
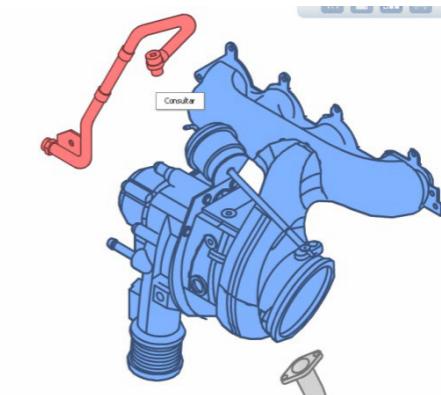
Le tuyau d'entrée de l'huile au turbo a tendance à se boucher avec le temps, du fait de sa proximité avec le collecteur d'échappement, ce qui réduit considérablement le débit de l'huile qui arrive au turbo et peut donc provoquer une rupture du turbo par manque de lubrification.

Il faut impérativement remplacer ce tuyau lorsque l'on change le turbo.

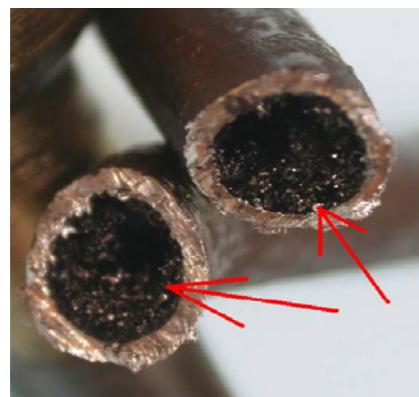
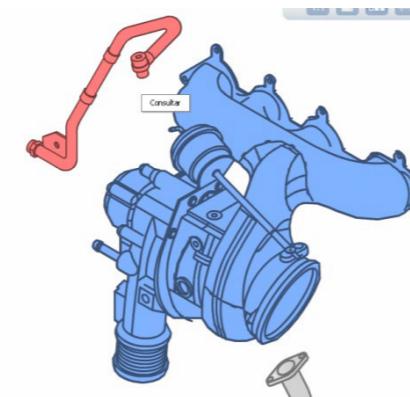
Ref. del latiguillo de entrada de aceite :  
55580423

El latiguillo de entrada de aceite al turbo, tiende a quedar cegado con el tiempo, debido a su proximidad al colector de escape, lo cual reduce drásticamente el flujo de aceite que llega al turbo produciendo su rotura por falta de lubricación.

Es imperativo reemplazar el latiguillo cuando se cambia el turbo.

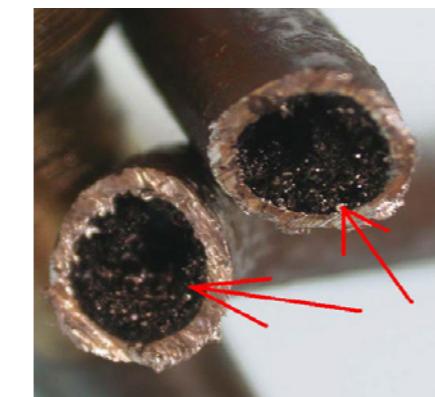
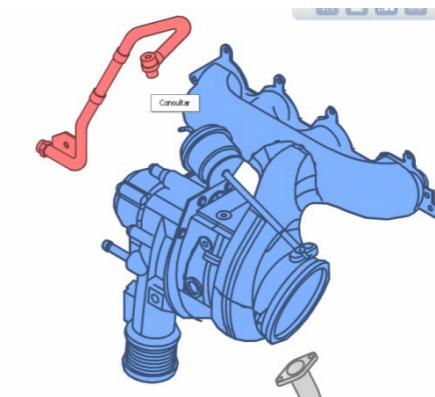
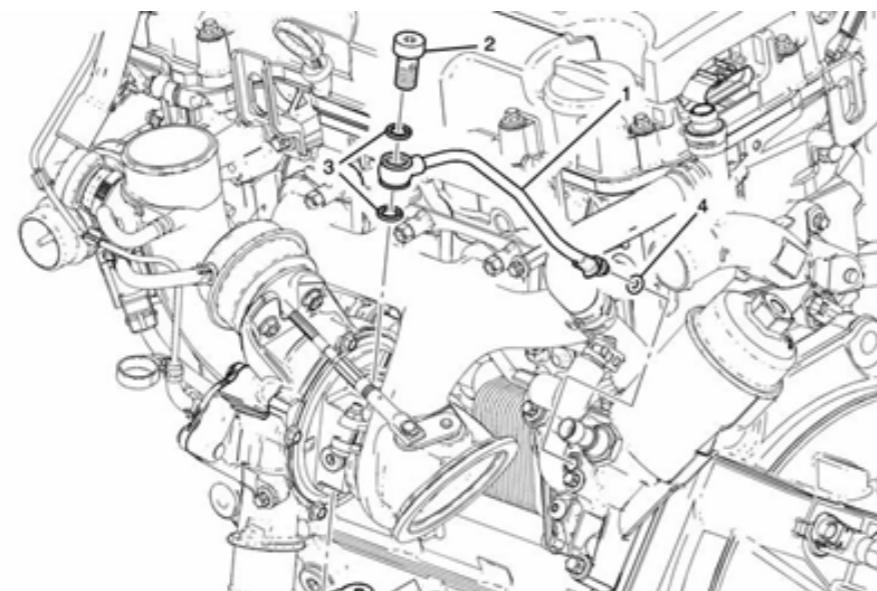
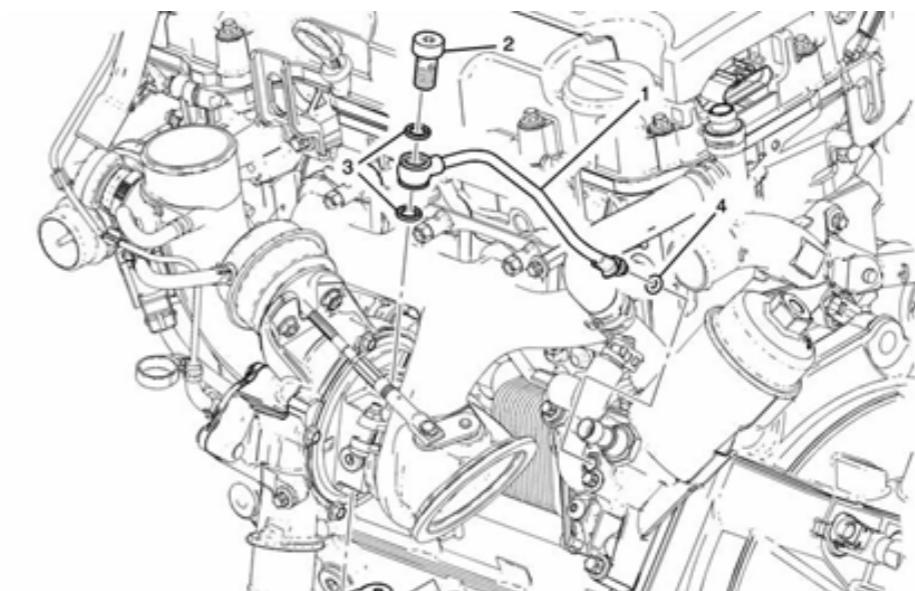
Rif. del tubo di ingresso dell'olio:  
55580423

Il tubo flessibile di ingresso dell'olio al turbo tende a otturarsi con il tempo, a causa della vicinanza al collettore di scappamento; ciò riduce drasticamente il flusso dell'olio che giunge al turbo, provocandone la rottura per l'assenza di lubrificazione. È assolutamente indispensabile sostituire il tubo flessibile quando si cambia il turbo.

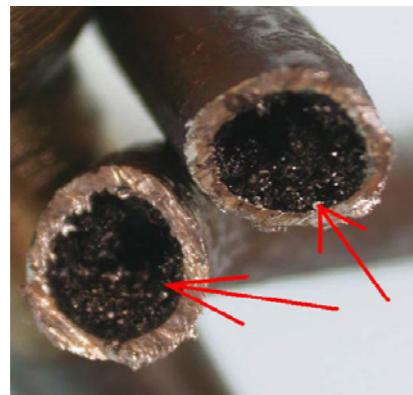
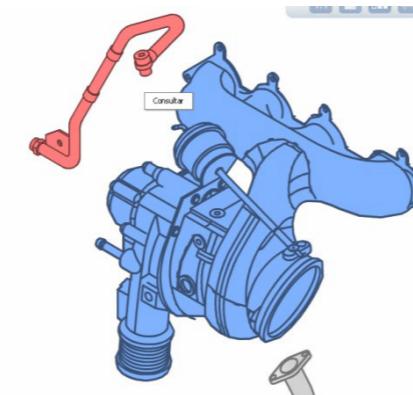
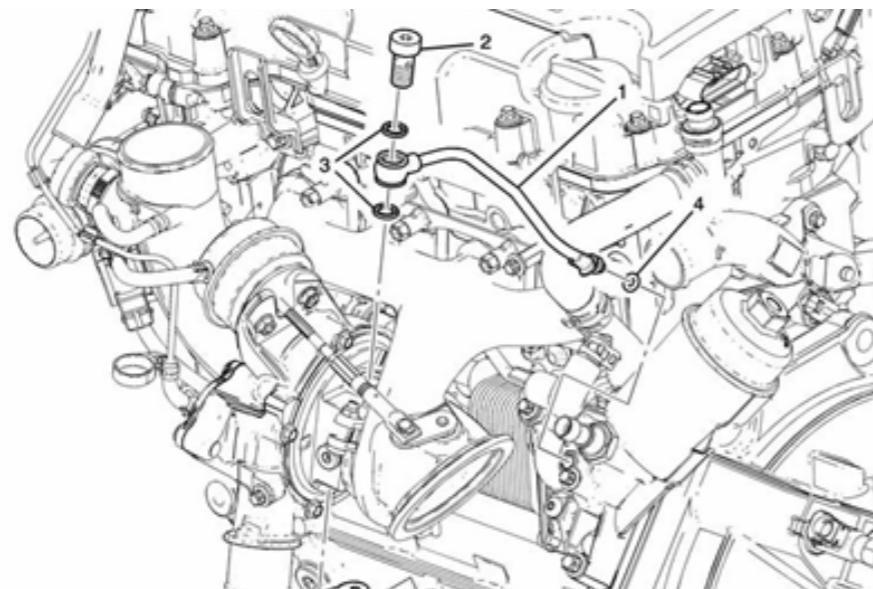
Ref.<sup>a</sup> do tubo de entrada do óleo:

O tubo de entrada do óleo no turbo tem tendência a ficar obstruído com o tempo devido à sua proximidade com o coletor de escape, o que reduz drasticamente o fluxo de óleo que chega ao turbo provocando a sua separação do turbo por falta de lubrificação.

É imperativo substituir o tubo quando se troca o turbo.

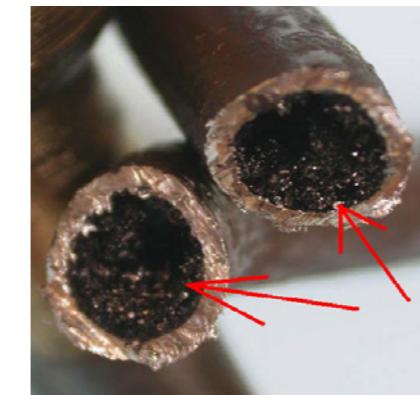
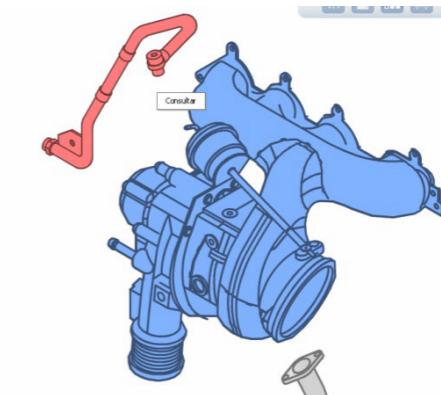
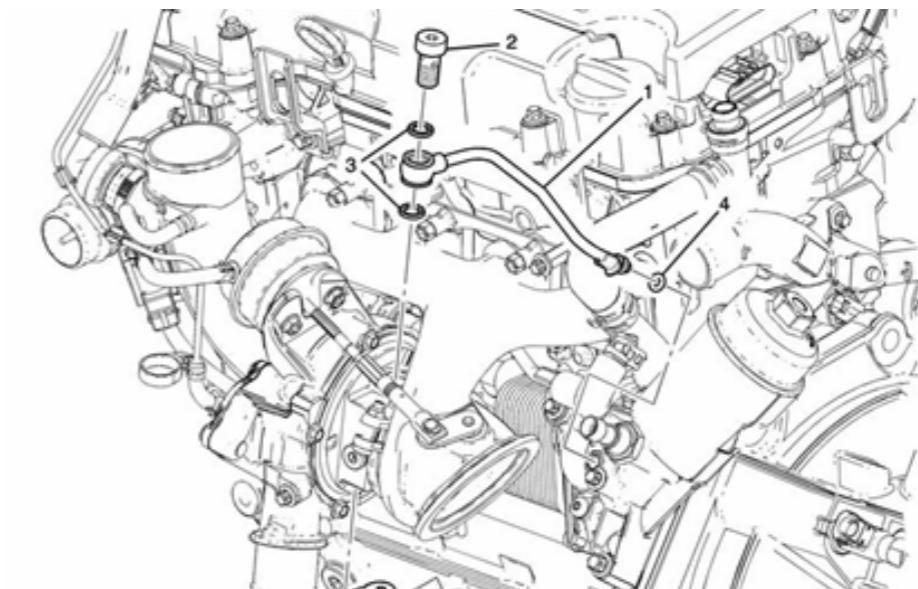
Nr referencyjny węża wlotowego oleju:

Waż wlotowy oleju do turbo ma tendencję do zatykania się z czasem ze względu na bliskość kolektora wydechowego, co zmniejsza przepływ oleju docierającego do turbo i powoduje przerwę w turbo z powodu braku smarowania. Konieczna jest wymiana węża przy wymianie turbo.

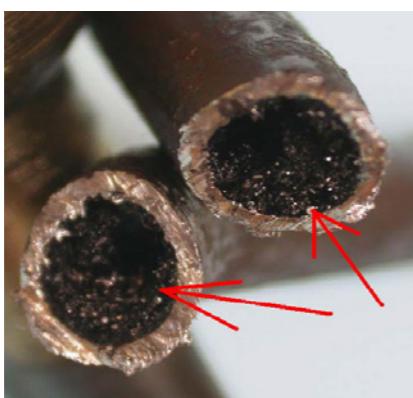
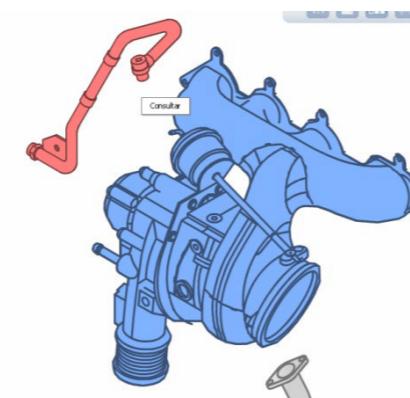
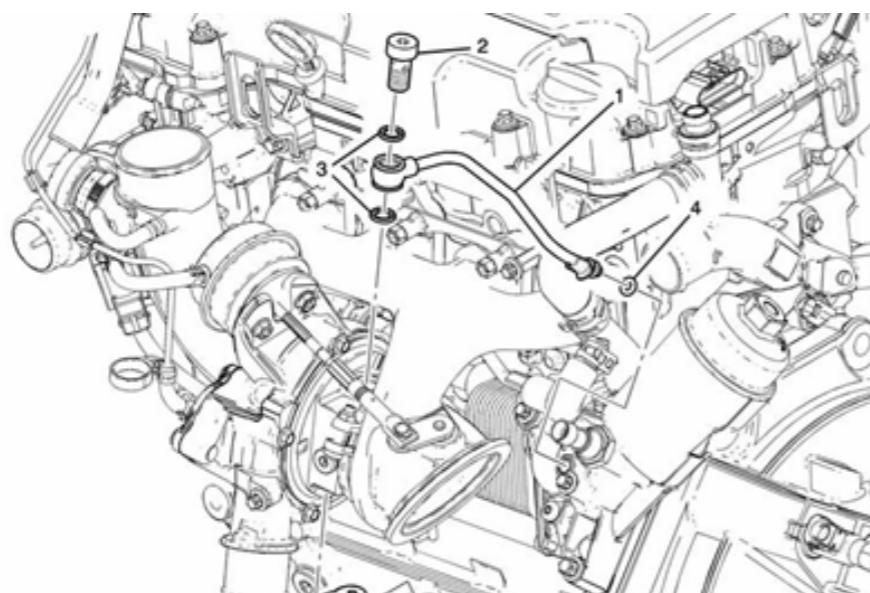
Zn. hadičky pro vstup oleje: 55580423

Hadička pro vstup oleje do turba se časem zanese, protože se nachází blízko sběrače výfuku, což drasticky sníží tok oleje do turba, které kvůli nedostatečnému promazání praskne.

Při výměně turba je zcela nezbytné vyměnit i hadičku.

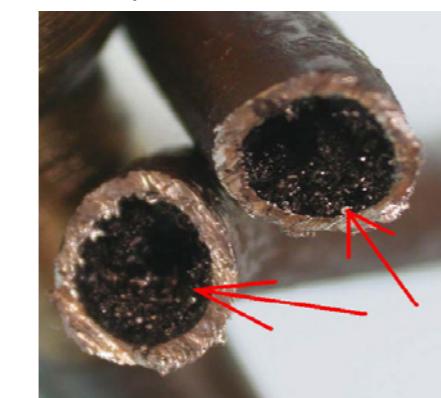
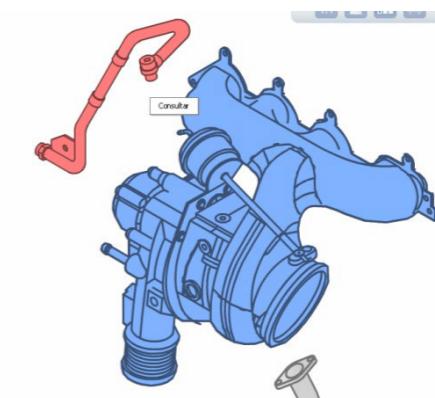
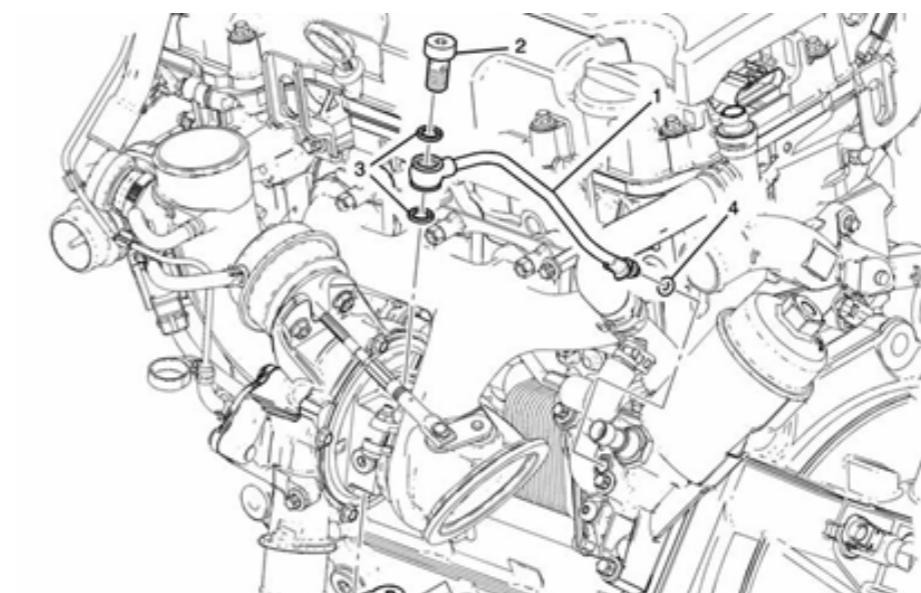
Nr. de referință al furtunului de admisie a uleiului: 55580423

Furtunul de admisie a uleiului la turbo trebuie să se blocheze în timp din cauza apropierii acestuia de colectorul de evacuare, ceea ce reduce debitul de ulei care ajunge la turbo și produce o ruptură a acestuia din cauza lipsei de lubrificare.

Este imperativ ca furtunul să fie înlocuit atunci când se schimbă turbo.

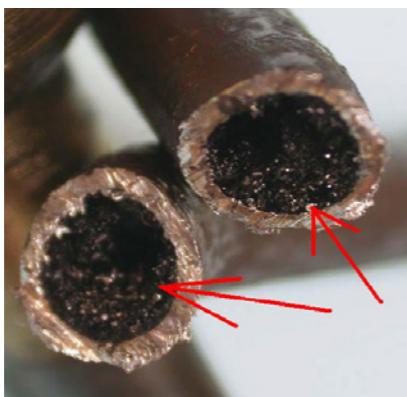
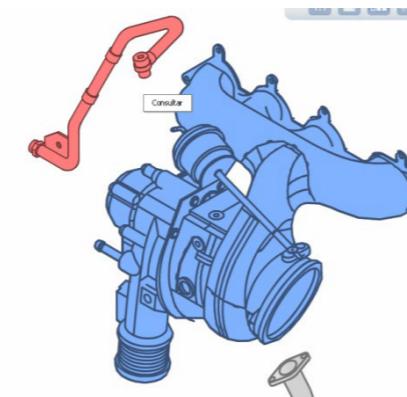
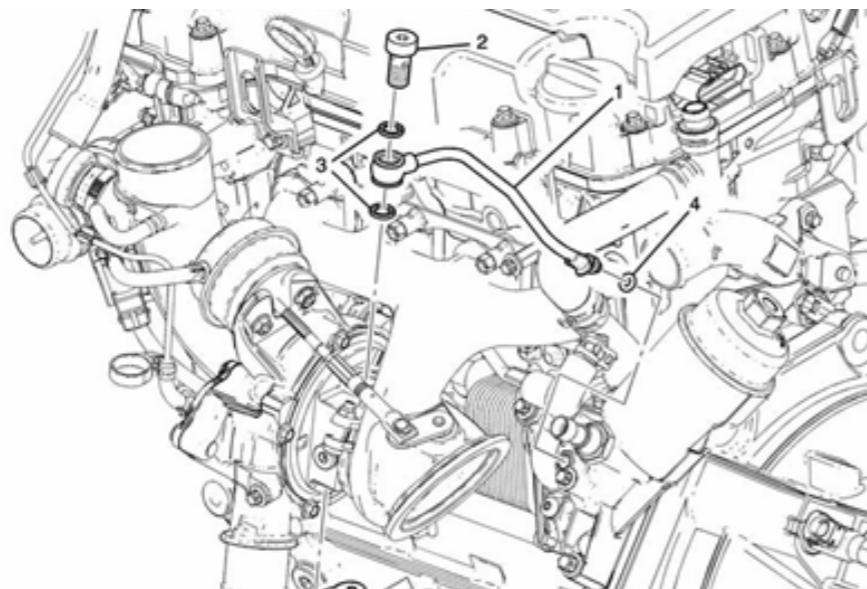
Az olajszívótömlő hivatkozási száma:

A turbóhoz vezető olajbevezető tömlő idővel hajlamos eltömődni a kipufogócsőhöz való közelsége miatt, ami csökkenti a turbóhoz érkező olajáramlást, és a kenés hiánya miatt a turbó törését eredményezi.

A turbó cseréjekor feltétlenül ki kell cserélni a tömlőt.

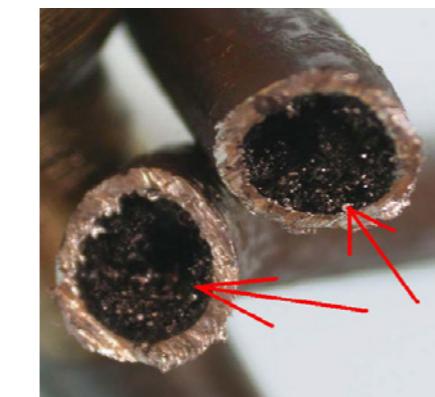
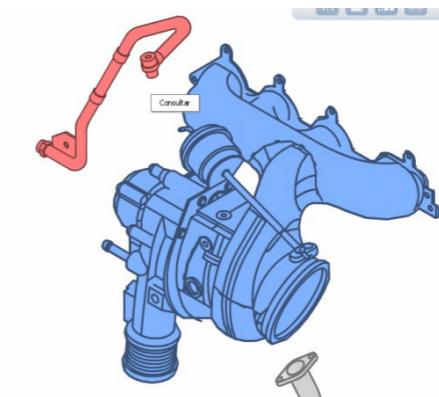
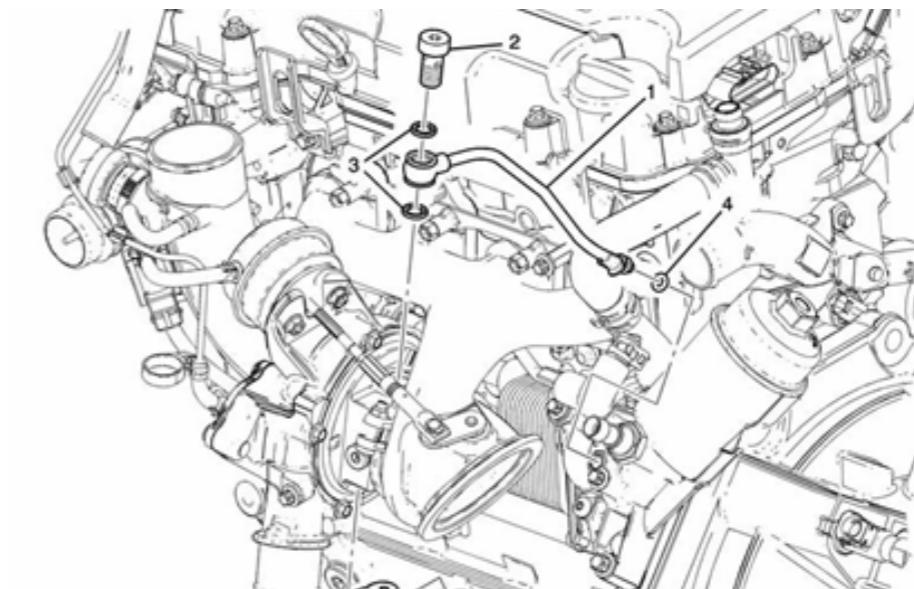
Referenčna številka cevi za dovod olja:

Cev za dovod olja v turbo se zaradi bližine izpušnega kolektorja sčasoma zamaši, kar zmanjša pretok olja, ki doseže turbo, in zaradi pomanjkanja mazanja povzroči zlom turba.

Pri menjavi turbopolnilnika je treba nujno zamenjati cev.
