**Technical information 2009074**

## TECHNICAL DATA SHEET 2009074

The turbos with the above references are installed in Smart 800cc CDI vehicles with 41 HP, and the exhaust manifolds are prone to have a rough and non-uniform surface appearance. (Photos 2 and 3)

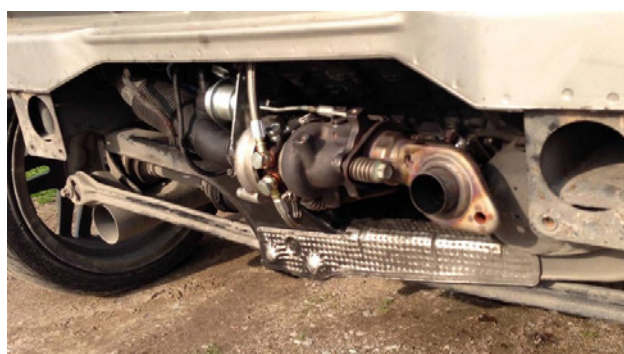
Photo 1

Due to the position of the engine installed in the vehicle chassis (photo 1) and the working position of the turbo installed in the engine, the turbo is very exposed to contact with agents such as water, oxygen, air, acid rain, etc. Also, salt air environments in coastal areas or exposure to the salt used on road surfaces in winter intensifies the problem and causes the surface appearance to worsen.

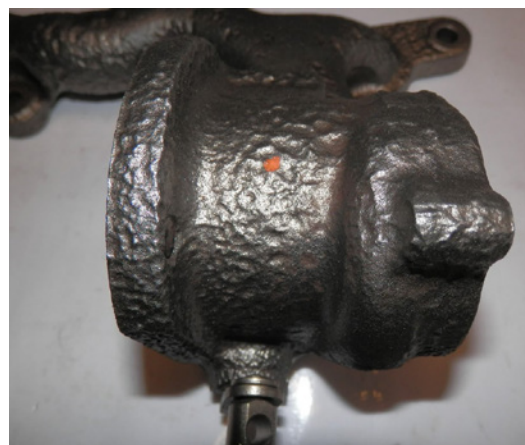
Photo 2

It may occur that the reconditioned turbo supplied has the following appearance in the exhaust manifolds:

We must inform you that all elements, both internal and external, of the turbo supplied have passed a comprehensive quality control, and none have any anomaly preventing their proper operation. The appearance is only a cosmetic issue, not a functional issue. Therefore, the turbo supplied can be installed, and its performance totally assured.

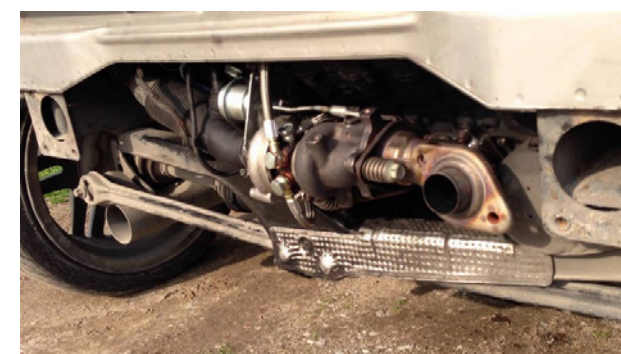
Foto 1

Bedingt durch die Montageposition des Motors am Chassis (Foto 1) und die Betriebsposition des am Motor installierten Turbos ist dieser einer starken Einwirkung von Wasser, Luftsauerstoff, saurem Regen usw. ausgesetzt. Außerdem verstärken die salzhaltige Luft in Küstenregionen und der Einsatz von Streusalz im Winter dieses Problem und verschlechtern den Oberflächenzustand weiter.

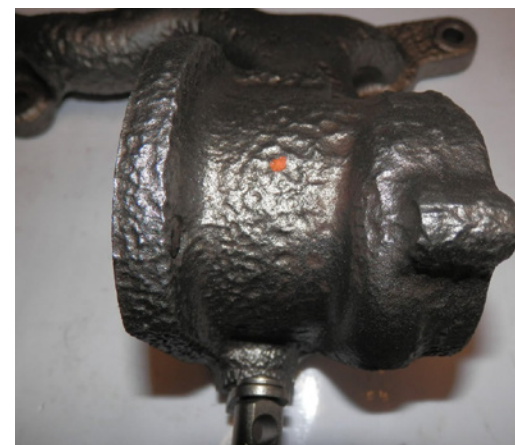
Foto 2

Die Turbolader mit den oben genannten Nummern in den Fahrzeugen Smart 800 cm<sup>3</sup> CDI, 41 PS, besitzen am Auspuffkrümmer häufig eine raue und ungleichmäßige Oberfläche (siehe Fotos 2 und 3).

Möglicherweise sieht ein überarbeiteter und wiederhergestellter Turbo an den Auspuffkrümmern aus wie in den folgenden Fotos 2 und 3 dargestellt.

Daher möchten wir darauf hinweisen, dass alle internen und externen Elemente der gelieferten Turbolader intensive Qualitätskontrollen durchlaufen haben und keinerlei Anomalien oder Funktionsmängel aufweisen. Es handelt sich hierbei nur um eine Frage des Aussehens und nicht der Funktion; Sie können Ihren erhaltenen Turbo mit uneingeschränkter Funktionsgarantie einbauen und verwenden.

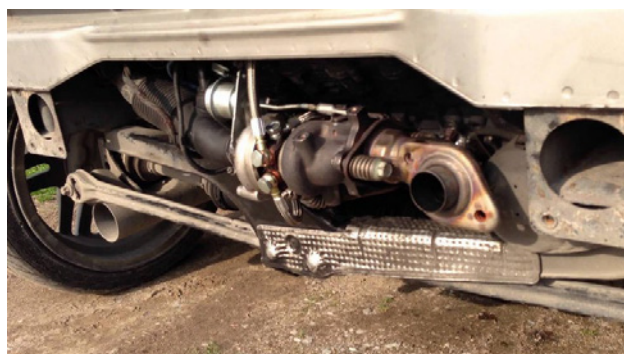
Foto 1

På grund af motorens placering i køretøjets chassis (foto 1) og turboens arbejdsstilling i motoren er turboen meget udsat for kontakt med stoffer som vand, ilt, luft, syreregn osv. Desuden forstærker saltluftmiljøer i kystområder eller udsættelse for salt, der anvendes på vejbelægninger om vinteren, problemet og forværrer overfladens udseende.

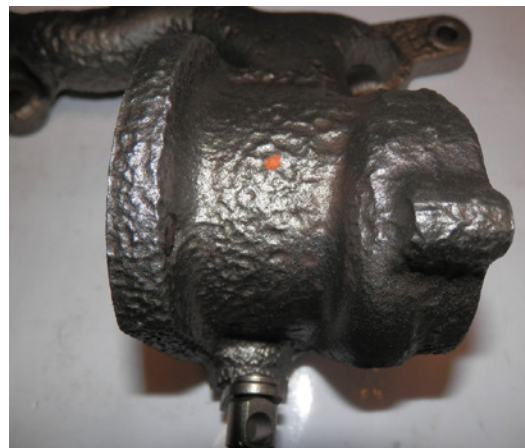
Foto 2

Turboerne med ovenstående referencer er monteret i Smart 800cc CDI-køretøjer med 41 hk, og udstødningsmanifoldene er tilbøjelige til at have en ru og uensartet overflade. (foto 2 og 3)

Det kan forekomme, at den refabrikerede turbo, der leveres, har følgende udseende i udstødningsmanifoldene:

Vi skal oplyse, at alle elementer, både interne og eksterne, i den leverede turbo har gennemgået en omfattende kvalitetskontrol, og at ingen af dem har nogen uregelmæssigheder, der forhindrer dem i at fungere korrekt. Udseendet er kun et kosmetisk problem, ikke et funktionelt problem. Derfor kan den leverede turbo installeres, og dens ydeevne er fuldstændig sikret.

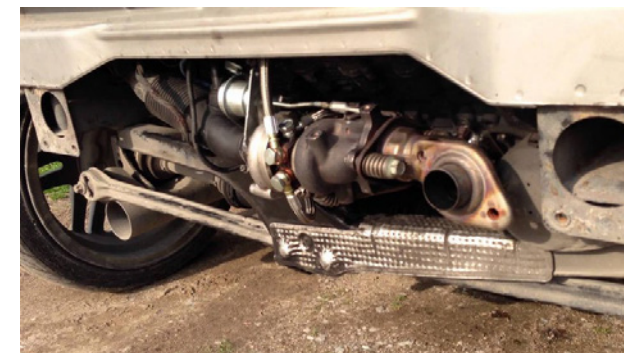
Photo 1

Compte tenu de la position du moteur installé sur le châssis du véhicule (photo 1) et de la position de travail du turbo installé dans le moteur, il faut savoir que le turbo est particulièrement exposé au contact avec des agents tels que l'eau, l'oxygène de l'air, la pluie acide, etc. Aussi, l'atmosphère saline des zones côtières ou l'utilisation de sel sur les routes pendant l'hiver contribuent à l'intensification de ce problème, l'aspect superficiel du turbo s'en ressentant d'autant plus.

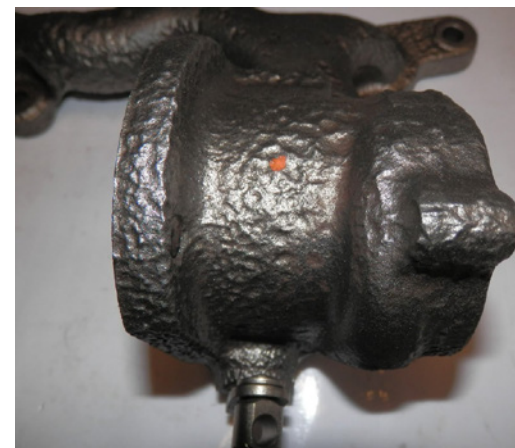
Photo 2

Les turbos dont les références sont indiquées ci-avant sont installés dans des véhicules Smart de 800 CDI de 41ch, et ils ont tendance à présenter, au niveau des collecteurs d'échappement, un aspect superficiel rugueux, et non uniforme. (photos 2 et 3).

Il se peut que le turbo dont il est ici question soit reconditionné et présente l'aspect extérieur suivant au niveau des collecteurs d'échappement :

Il faut savoir que tous les éléments du turbo fourni, qu'ils soient internes ou externes, ont subi un contrôle de qualité exhaustif, et qu'aucun d'entre eux ne présente la moindre anomalie empêchant leur correct fonctionnement, et qu'il s'agit-là uniquement d'une question éthique, et non pas fonctionnelle. Vous pouvez par conséquent monter le turbo fourni qui offre une totale garantie de fonctionnement.

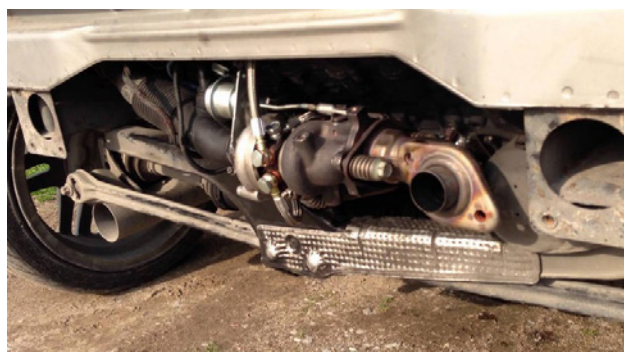
Foto 1

Por la posición del motor instalado en el chasis del vehículo (foto 1), y la posición de trabajo del turbo instalado en el motor, el turbo está muy expuesto a contacto con agentes como agua, oxígeno del aire, la lluvia ácida, etc. Asimismo, el ambiente salino en las zonas costeras o el uso de sal en las carreteras en estaciones invernales, hacen que el problema se intensifique y el aspecto superficial sea peor.

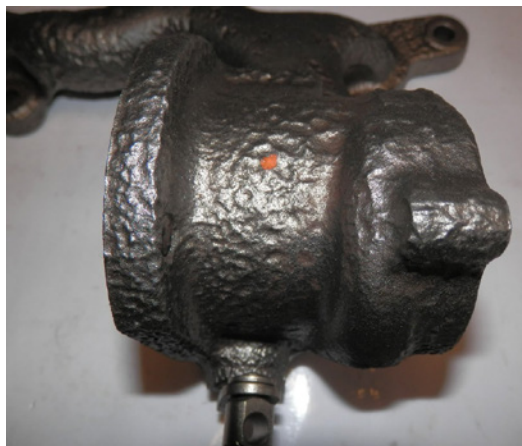
Foto 2

Los turbos con las referencias arriba indicadas, van colocados en vehículos Smart de 800cc CDI de 41CV, y son propensos a presentar en los colectores de escape un aspecto superficial rugoso, y no uniforme. (fotos 2 y 3).

Puede ocurrir, que el turbo remitido reacondicionado, presente el siguiente aspecto exterior en los colectores de escape:

Informarles de que todos los elementos, tanto internos como externos del turbo suministrado, han pasado un exhaustivo control de calidad, y que ninguno de los mismos presenta ningún tipo de anomalía para su correcto funcionamiento, y que se trata únicamente de una cuestión estética y no funcional, por lo que pueden montar el turbo suministrado, con total garantía de funcionamiento.

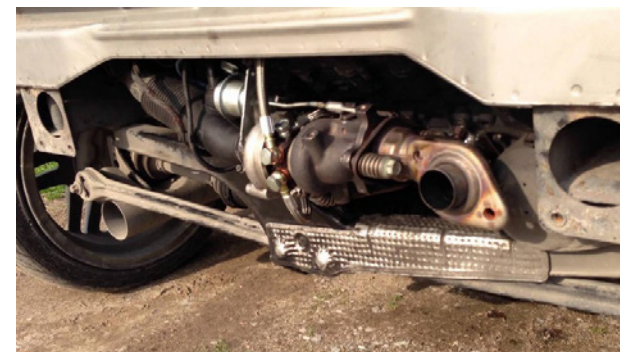
Foto 1

Per la posizione del motore installato sul telaio del veicolo (foto 1) e la posizione di esercizio del turbo installato sul motore, il turbo è facilmente esposto al contatto con agenti quali acqua, ossigeno dell'aria, pioggia acida, ecc. Inoltre, l'ambiente salino delle zone costiere o l'utilizzo di sale sulle strade nella stagione invernale finiscono per aggravare il problema e peggiorare l'aspetto superficiale.

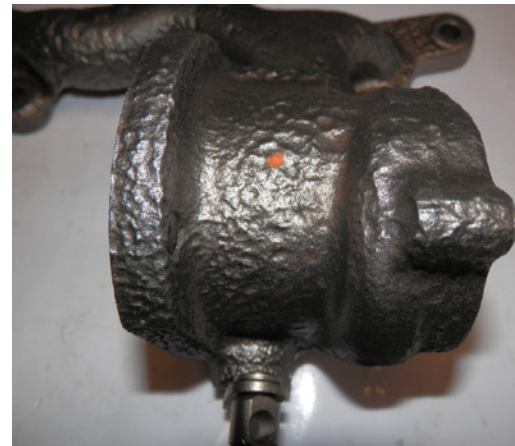
Foto 2

I turbo contraddistinti dal riferimento sopra indicato sono installati su veicoli Smart da 800cc CDI da 41CV e sono propensi a presentare, nei collettori di scarico, un aspetto superficiale ruvido e irregolare. (foto 2 e 3).

Può accadere che il turbo fornito riadattato presenti il seguente aspetto esterno nei collettori di scarico:

Si informa che tutti gli elementi sia interni che esterni del turbo fornito hanno superato un esauriente controllo di qualità e che nessuno di essi presenta alcun tipo di anomalia ai fini del funzionamento: si tratta esclusivamente di una questione estetica e non funzionale. Per tanto è possibile montare il turbo fornito in tutta sicurezza, per quanto riguarda il buon funzionamento.

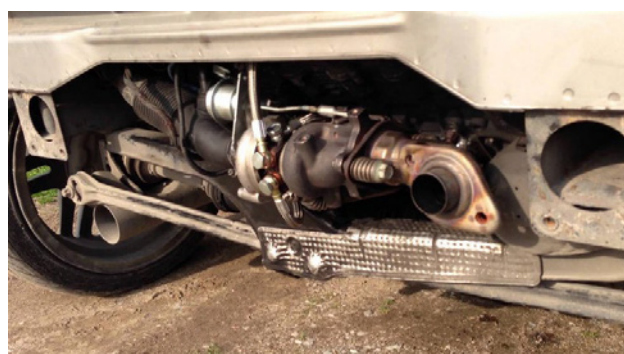
Fotografia 1

Pela posição do motor instalado no chassis do veículo (fotografia 1) e pela posição de trabalho do turbo instalado no motor, o turbo está muito exposto ao contacto com agentes como a água, o oxigénio do ar, a chuva ácida, etc. De igual forma, o ambiente salino nas zonas costeiras ou o uso de sal nas estradas em estações de inverno faz com que o problema se intensifique e o aspeto superficial seja pior.

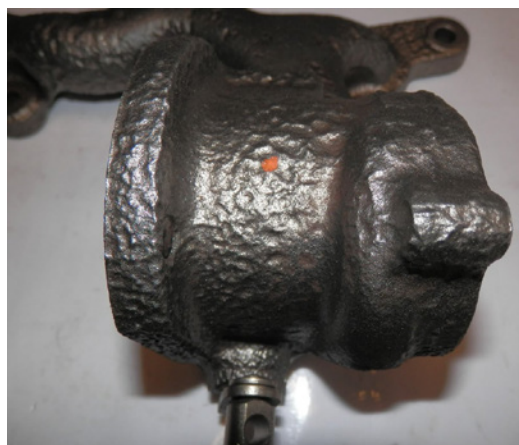
Fotografia 2

Os turbos com as referências acima indicadas encontram-se em veículos Smart de 800 cc CDI de 41 CV e são propensos a apresentar nos coletores de escape um aspeto superficial rugoso e não uniforme (fotografias 2 e 3).

Pode acontecer que o turbo enviado reacondicionado apresente o seguinte aspeto exterior nos coletores de escape:

Queremos informá-lo de que todos os elementos do turbo fornecido, tanto internos como externos, passaram por um exaustivo controlo de qualidade e que nenhum deles apresenta qualquer tipo de anomalia para um correto funcionamento, e que se trata unicamente de uma questão estética e não funcional e, portanto, pode montar o turbo fornecido com total garantia de funcionamento.

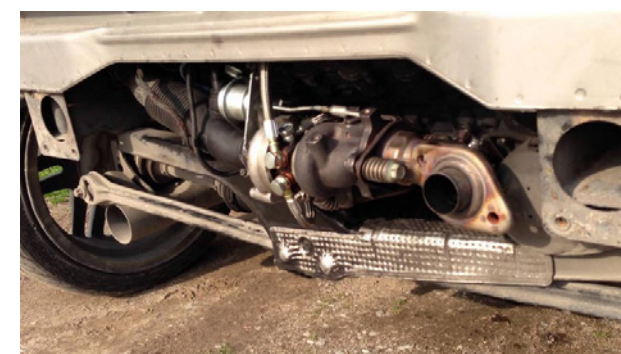
Foto 1

Ze względu na położenie silnika zamontowanego w podwoziu pojazdu (fot. 1) oraz pozycję roboczą turbo zamontowanego w silniku, turbo jest bardzo narażone na kontakt z takimi czynnikami, jak woda, tlen, powietrze, kwaśne deszcze itp. Ponadto słone powietrze w obszarach nadmorskich lub kontakt z solą stosowaną na nawierzchniach dróg w zimie nasila ten problem i powoduje pogorszenie wyglądu powierzchni.

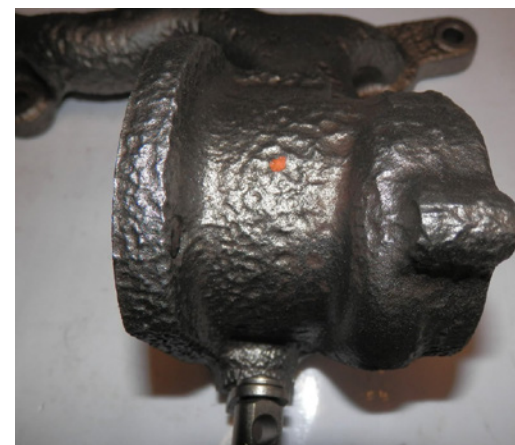
Foto 2

Turbiny o powyższych referencjach są montowane w pojazdach Smart 800cc CDI o mocy 41 KM, a kolektory wydechowe mają chropowatą i niejedolitą powierzchnię. (Fot. 2 i 3)

Może się zdarzyć, że dostarczona zregenerowana turbosprężarka będzie miała następujący wygląd w kolektorach wydechowych:

Musimy poinformować, że wszystkie elementy, zarówno wewnętrzne, jak i zewnętrzne, dostarczonego turbo przeszły kompleksową kontrolę jakości i żaden z nich nie wykazuje anomali uniemożliwiających prawidłowe działanie. Wygląd jest jedynie kwestią kosmetyczną, a nie funkcjonalną. Dlatego też dostarczone turbo może zostać zainstalowane, a jego działanie jest całkowicie pewne.

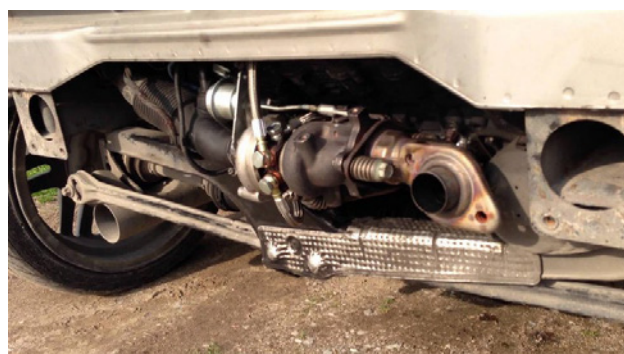
Fotografie 1

Vzhledem k poloze motoru v karosérii vozidla (Fotografie 1) a pracovní poloze nainstalovaného turba v motoru, je turbo vystaveno intenzivnímu kontaktu s vodou, kyslíkem, vzduchem, kyselým deštěm atd. Tento problém je ještě intenzivnější a vzhled povrchu horší v prostředí, kde je v ovzduší přítomna sůl, tedy v pobřežních oblastech nebo v oblastech, kde se v zimě sůl používá na silnicích.

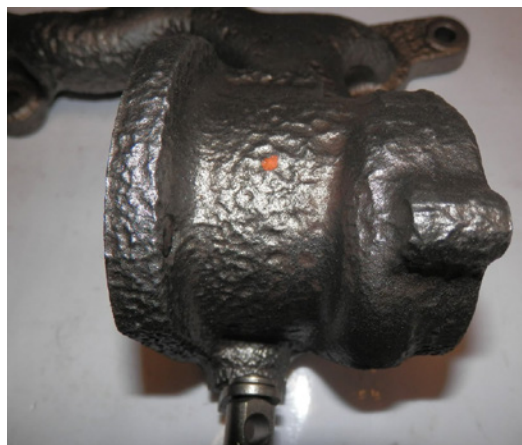
Fotografie 2

Turba s výše uvedeným označením jsou umístěna ve vozidlech Smart 800cc CDI 41CV, kde se sběrači výfuku snadno vytváří drsný a nerovnoměrný povrch. (Fotografie 2 a 3)

Dodané repasované turbo může mít na sběračích výfuku tento vzhled:

Tímto bychom vás rádi informovali, že všechny prvky dodaného turba, jak vnější tak vnitřní, prošli důkladnou kontrolou kvality a u žádného nebyla pozorována žádná anomálie pro správný provoz. Jde pouze o estetický vzhled, který nemá žádný dopad na funkčnost. Dodané turbo můžete namontovat, jeho funkčnost je zaručena.

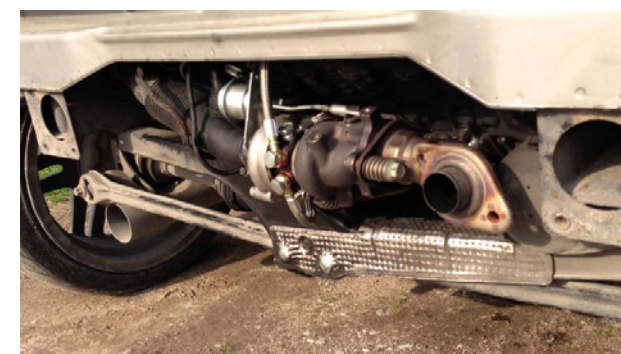
Foto 1

Din cauza poziției motorului instalat în șasiul vehiculului (foto 1) și a poziției de lucru a turbinei instalate în motor, turbina este foarte expusă la contactul cu agenți precum apa, oxigenul, aerul, ploaia acidă etc. De asemenea, mediile cu aer sărat din zonele de coastă sau expunerea la sarea folosită pe suprafețele rutiere în timpul iernii intensifică problema și determină înrăutățirea aspectului suprafeței.

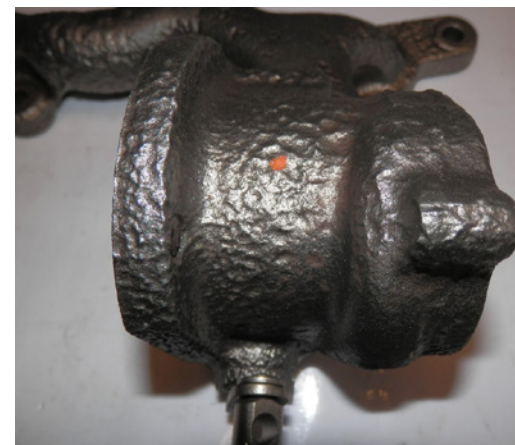
Foto 2

Turbinele cu referințele de mai sus sunt instalate pe vehicule Smart 800cc CDI cu 41 CP, iar colectoarele de evacuare sunt predispuse să aibă un aspect de suprafață aspru și neuniform. (Fotografiile 2 și 3)

Se poate întâmpla ca turbocompresorul recondiționat furnizat să aibă următorul aspect în colectoarele de evacuare:

Trebuie să vă informăm că toate elementele, atât cele interne, cât și cele externe, ale turbocompresorului furnizat au trecut un control de calitate cuprinzător și niciunul nu prezintă anomalii care să împiedice buna lor funcționare. Aspectul este doar o problemă de ordin estetic, nu funcțional. Prin urmare, turbocompresorul furnizat poate fi instalat, iar performanțele sale total asigurate.

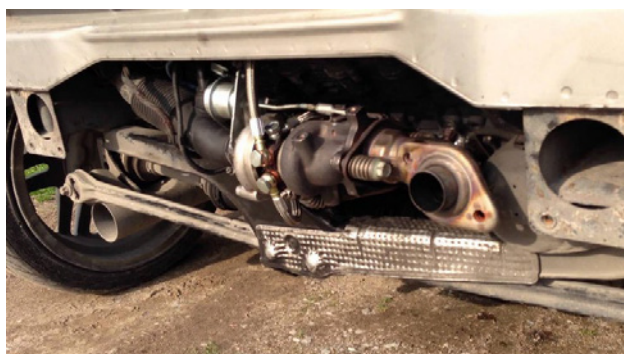
Fotó 1

A motornak a jármű alvázába épített helyzete (1. kép) és a motorba épített turbó munkapozíciója miatt a turbó nagyon ki van téve olyan anyagokkal való érintkezésnek, mint a víz, az oxigén, a levegő, a savas eső stb. A tengerparti területeken a sós levegőű környezet vagy a télen az útfelületeken használt sónak való kitettség is fokozza a problémát, és a felület megjelenésének romlását okozza.

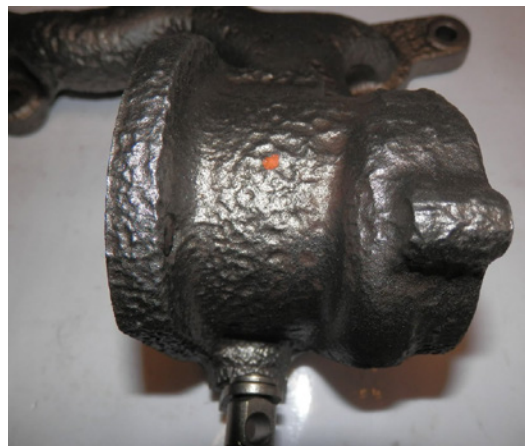
Fotó 2

A fenti referenciákkal rendelkező turbókat 41 LE teljesítményű Smart 800 köbcentiméteres CDI-s járművekbe szerelték be, és a kipufogócsövek hajlamosak a durva és nem egyenletes felületű megjelenésre. (2. és 3. kép)

Előfordulhat, hogy a szállított felújított turbó a kipufogócsöveknél a következőképpen néz ki:

Tájékoztatnunk kell Önöket, hogy a szállított turbó minden belső és külső eleme átfogó minőségellenőrzésen esett át, és egyikben sincs olyan rendelkezés, amely megakadályozná a megfelelő működést. A megjelenés csak kozmetikai kérdés, nem funkcionális. Ezért a szállított turbó beszerelhető, és a teljesítménye teljes mértékben biztosított.

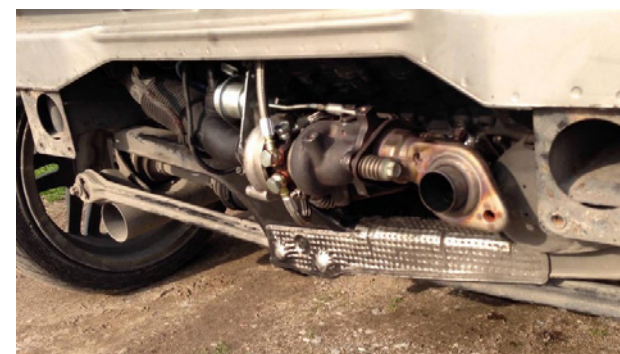
Foto 1

Zaradi položaja motorja, vgrajenega v šasijo vozila (fotografija 1), in delovnega položaja turbopolnilnika, vgrajenega v motor, je turbopolnilnik zelo izpostavljen stiku s snovmi, kot so voda, kisik, zrak, kisli dež itd. Tudi slano zračno okolje na obalnih območjih ali izpostavljenost soli, ki se pozimi uporablja na cestnih površinah, problem še okrepi in povzroči poslabšanje videza površine.

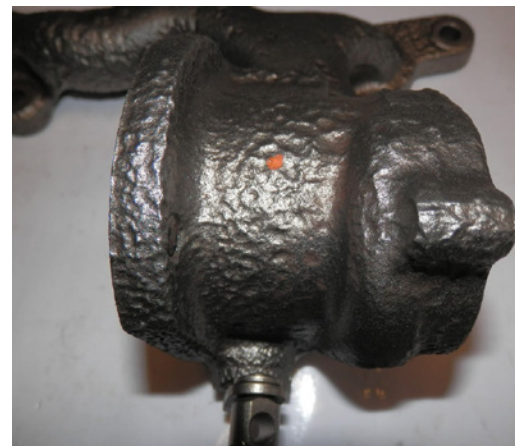
Foto 2

Turbinski motorji z zgornjimi referencami so vgrajeni v vozila Smart 800cc CDI z 41 KM, izpušni kolektorji pa so nagnjeni k hrapavemu in neenakomernemu videzu površine. (Fotografiji 2 in 3)

Lahko se zgodi, da ima dobavljeni obnovljeni turbopolnilnik v izpušnih kolektorjih naslednji videz:

Obveščamo vas, da so bili vsi notranji in zunanji elementi dobavljenega turbo motorja uspešno preizkušeni in da pri nobenem od njih ni nepravilnosti, ki bi preprečevale njihovo pravilno delovanje. Videz je le kozmetični in ne funkcionalni problem. Zato lahko dobavljeni turbopolnilnik vgradite, njegovo delovanje pa je popolnoma zagotovljeno.
