ISTRUZIONI PER IL MONTAGGIO

Sistemi di trasmissione

Opel
(gearboxes M32 &
M20)

804578 810016 810017
810034 810039 810068
810226

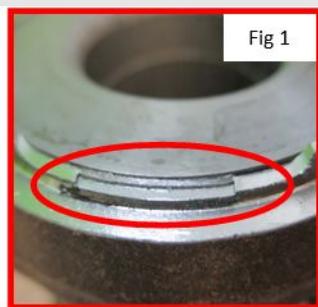
L'unità restituita ha la piastra posteriore forzata verso l'esterno; ciò è dovuto al fatto che la piastra posteriore non è supportata dalla faccia di accoppiamento del cambio

1. Prima di montare l'unità, **accertarsi che la superficie di accoppiamento del cambio sia pulita e priva di detriti**. In caso contrario, l'unità potrebbe posizionarsi in modo non uniforme **sulla scatola del cambio (Fig. 2)**, con il rischio che la piastra posteriore venga **forzata dalla pressione idraulica (Fig. 1)**.

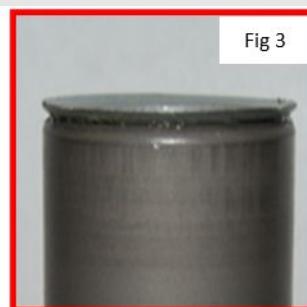
L'anello di tenuta del pistone presenta deformazioni o increspature. Ciò indica che il cilindro è stato sottoposto ad extracorsa.

3. Controllare che la linea idraulica non presenti difetti o blocchi. Se il pedale della frizione diventa duro o non torna in posizione di riposo dopo ogni pressione durante il processo di spurgo, **non continuare a cercare di spurgare il sistema idraulico**. Se si continua a farlo, il fluido che entra nella camera del fluido all'interno del CSC è eccessivo e provoca lo spostamento dell'anello di ritegno del pistone oltre il suo punto di arresto. Nella **Fig. 3 è possibile notare una deformazione/increspatura**. Ciò dimostra che **il cilindro è stato sottoposto a una corsa eccessiva**.

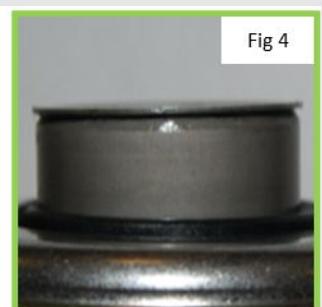
L'anello di tenuta del pistone non presenta deformazioni o increspature. Ciò dimostra che il cilindro non è stato sovraccaricato.

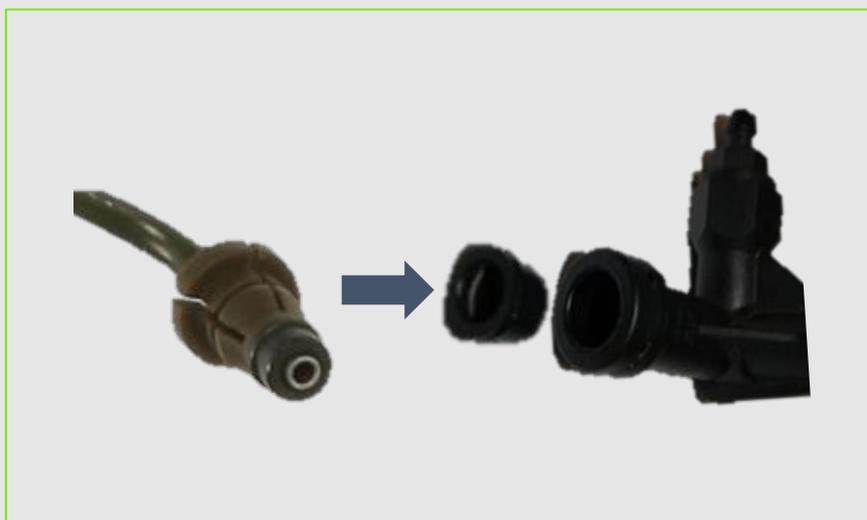
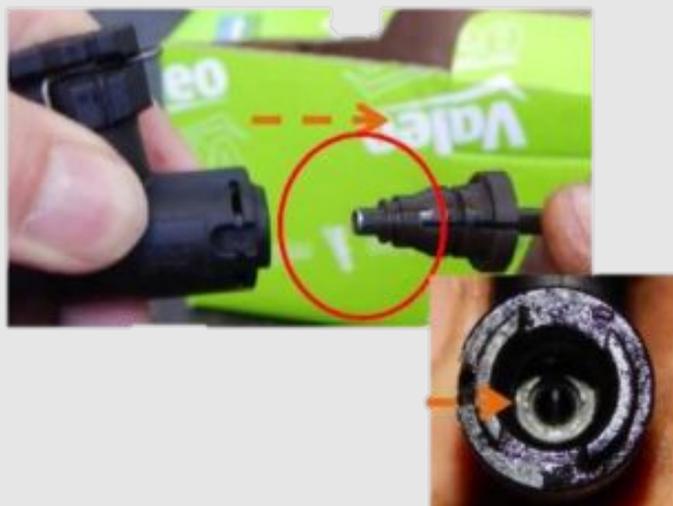
1. Problema di **extracorsa dopo la sostituzione della frizione**
2. Il pedale della frizione diventava duro dopo la seconda o terza pressione del pedale e il CSC perdeva quando il pedale veniva premuto ulteriormente.

Questo problema è causato da una guarnizione a cappello situata sul tubo di ingresso/attuatore che rimane nel connettore femmina quando la vecchia unità viene rimossa e/o il tecnico inserisce la nuova guarnizione nel nuovo CSC mantenendo la vecchia guarnizione e quella nuova:

- **Una situazione** di valvola unidirezionale che consente l'ingresso del fluido nella camera interna del CSC, ma non il suo ritorno.
- La sovrappressione crea perdite di liquido e guasti al CSC
 - **Til fluido non ritorna**, un eccesso di fluido nel CSC provoca una corsa eccessiva del cuscinetto e lo spinge oltre la sua posizione finale e oltre l'anello di ritegno del CSC.

Le successive pressioni del pedale della frizione riempiranno il CSC fino alla sua completa corsa e si verificherà un pedale rigido. Se si supera questa rigidità del pedale, il CSC va in extracorsa e scoppia, rendendo necessaria la sua sostituzione.

Se il pedale della frizione diventa duro, NON premere ulteriormente il pedale!

Assicurarsi di aver rimosso la vecchia guarnizione dal tubo!
