## Instrucciones de montaje

### Sistemas de transmisión

Opel  
(gearboxes M32 &  
M20)

804578 810016 810017  
810034 810039 810068  
810226

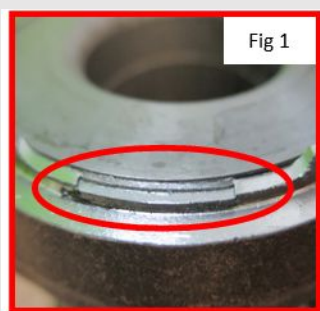
La unidad devuelta tiene la placa trasera forzada hacia fuera; esto se debe a que la placa trasera no está apoyada en la cara de acoplamiento de la caja de cambios.

1. Antes de montar la unidad, **asegúrese de que la cara de acoplamiento de la caja de cambios esté limpia y libre de residuos**. De lo contrario, el cojinete podría asentarse de forma **irregular sobre la caja de cambios (Fig. 2)**, lo que podría provocar que la placa **posterior se saliera debido a la presión hidráulica (Fig. 1)**.

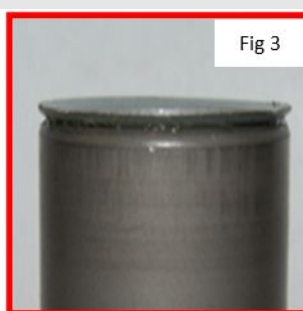
3. Compruebe si el conducto hidráulico presenta defectos u obstrucciones. Si el pedal del embrague se pone duro o no vuelve a su posición de reposo después de cada depresión durante el proceso de purga, **no siga intentando purgar el sistema hidráulico**. Si sigue haciéndolo, entrará demasiado líquido en la cámara de fluido dentro del CSC y hará que el anillo de retención del pistón se mueva más allá de su punto de parada. **En la Fig. 3 se puede ver la deformación. Esto indica que el cilindro ha sido sobrecargado.**

El anillo de retención del pistón presenta deformaciones u ondulaciones. Esto indica que el cilindro está sobrecargado.

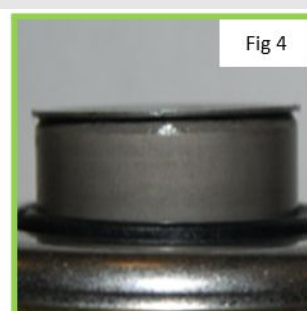
El anillo de retención del pistón no presenta deformaciones ni ondulaciones. Esto demuestra que el cilindro no ha sido sobrecargado.

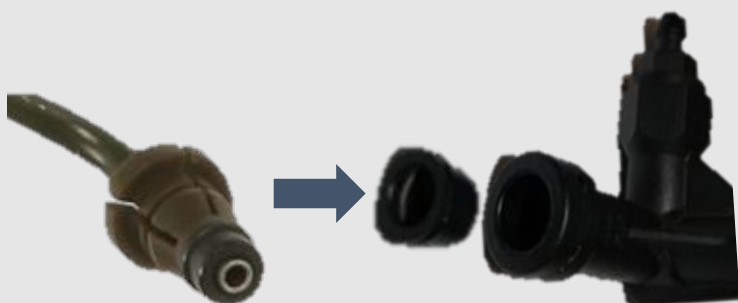
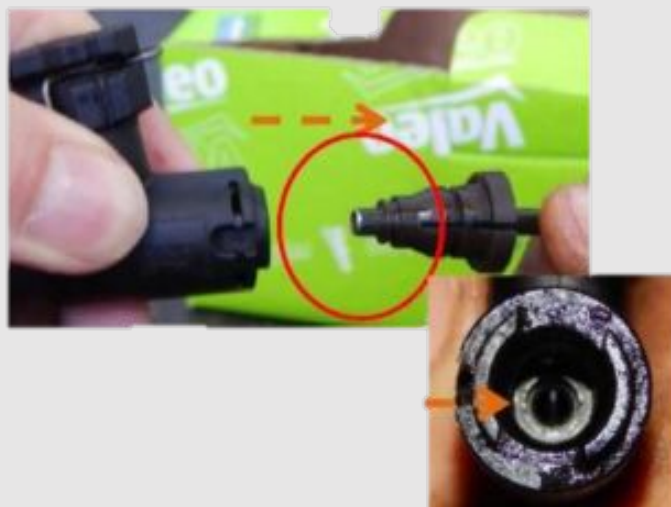
Este problema es causado por un sello de sombrero de copa situado en el tubo de entrada / actuador que queda en el conector hembra cuando se retira la unidad antigua y / o el técnico encaja el nuevo sello en el nuevo CSC manteniendo el sello viejo y el nuevo sello, esto crea:

- **Una situación de válvula** unidireccional que permite la entrada de fluido en la cámara interna del CSC pero no permite su retorno.
- **La sobrepresión** crea fugas de líquido y averías en el CSC
  - **El fluido no retorna**, demasiado fluido en el CSC hará que el rodamiento se desplace en exceso y lo forzará más allá de su posición final y más allá del anillo de retención del CSC.

**Si el pedal del embrague se endurece, ¡NO pise más el pedal!**

**Asegúrese de haber retirado la junta antigua de la tubería.**
