### Pokyny k montáži čerpadla chladicí kapaliny WPS3025 pro BMW 135i, 335i, 535i, 640, 740i od modelového roku 2007

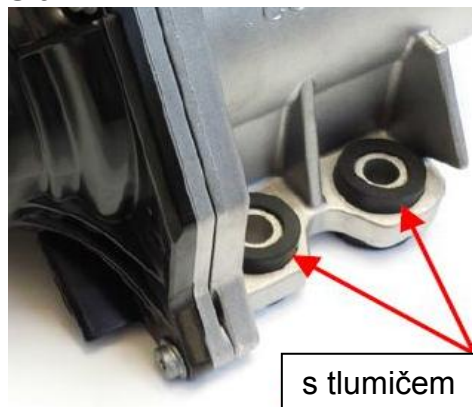
Obr. 1

Vymontované elektrické čerpadlo chladicí kapaliny má event. předmontovanou pryžokovovou pouzdra na 3 bodech k našroubování (obr. 1). Tyto body nejsou u nových čerpadel chladicí kapaliny WPS3025 k dispozici. Staré upevňovací šrouby jsou nevhodné.

Demontované hliníkové šrouby (M8x36) se již nesmí používat, ale musí být nahrazeny kratšími ocelovými šrouby (M8x26).

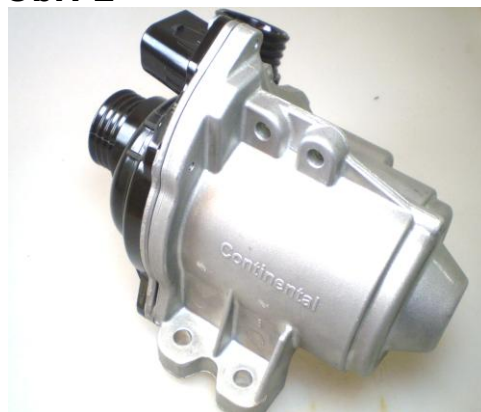
Obr. 2

Ze strany výrobce automobilu bylo čerpadlo chladicí kapaliny přestavěno na toto nové provedení bez pryžokovových pouzder (obr. 2).
