### Οδηγίες τοποθέτησης της αντλίας ψυκτικού μέσου WPS3025 για BMW 135i, 335i, 535i, 640, 740i με έτος κατασκευής από 2007

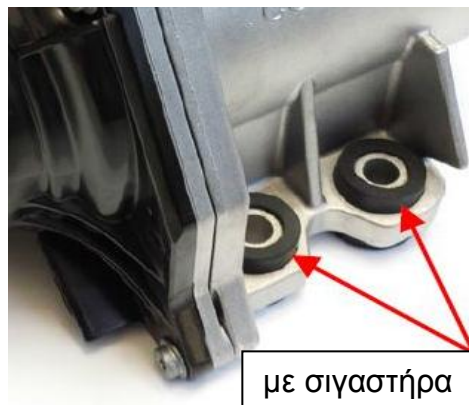
Εικ. 1

Η ηλεκτρική αντλία ψυκτικού μέσου που έχει αφαιρεθεί διαθέτει ενδεχομένως προσυναρμολογημένα σινεμπλόκ στα 3 σημεία σύνδεσης (εικ. 1). Τα συγκεκριμένα δεν διατίθενται στη νέα αντλία ψυκτικού μέσου WPS3025. Οι παλιές βίδες στερέωσης δεν είναι κατάλληλες.

Οι βίδες αλουμινίου που έχουν αφαιρεθεί (M8x36) δεν πρέπει να επαναχρησιμοποιηθούν, αλλά να αντικατασταθούν από μικρότερες ατσάλινες βίδες (M8x26).

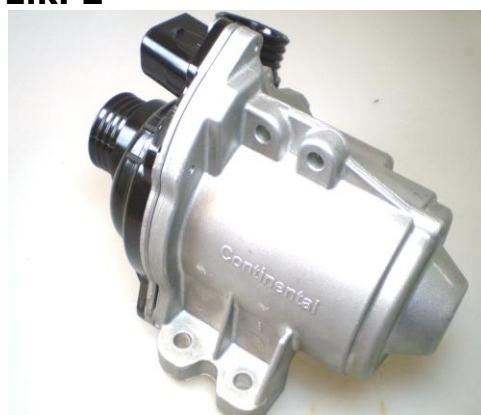
Εικ. 2

Η αντλία ψυκτικού μέσου προσαρμόστηκε σε αυτό το νέο μοντέλο χωρίς σινεμπλόκ (εικ. 2) από τον κατασκευαστή του οχήματος.
