### Wskazówki dotyczące montażu pompy wody WPS3025 do BMW 135i, 335i, 535i, 640, 740i od roku modelowego 2007

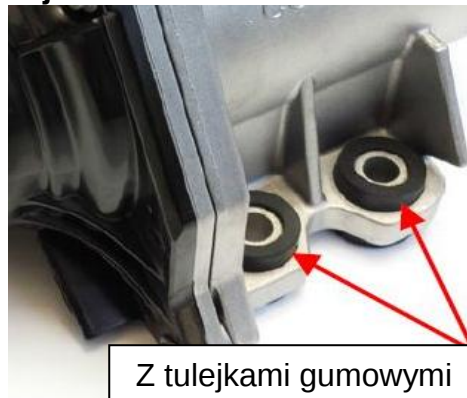
Zdj. 1

Stosowana wcześniej elektryczna pompa wody mogła być montowana śrubami poprzez tulejki gumowe w trzech punktach (Rys. 1). Nowa pompa wody WPS3025 już ich nie posiada. Stare śruby mocujące nie nadają się do ponownego użycia.

Aluminiowe śruby mocujące, które zostały zdemontowane (M8x36) nie mogą być ponownie użyte, lecz wymienione na krótsze śruby stalowe (M8x26).

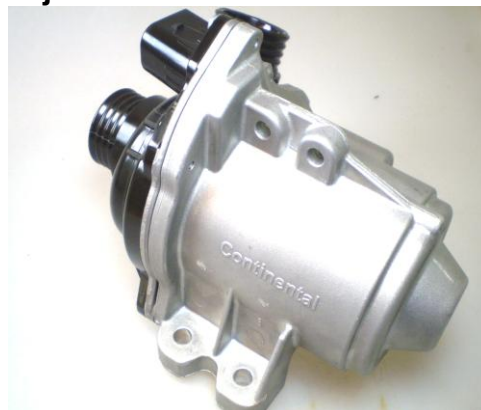
Zdj. 2

Producent pojazdu zmienił konstrukcję pompy wody na nową. Nie posiada ona już tulejek gumowych (Zdj. 2).
