### Indicație montaj pompă agent de răcire WPS3025 pentru BMW 135i, 335i, 535i, 640, 740i începând cu anul de fabricație 2007

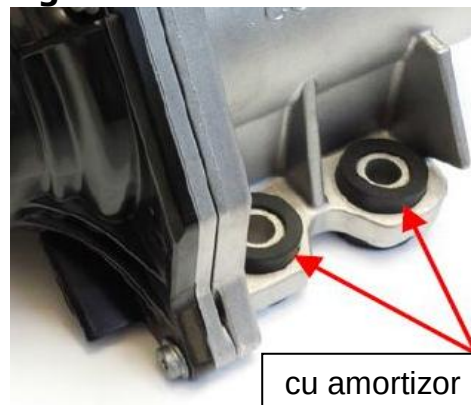
**Fig. 1**

Pompa demontată pentru agent de răcire este posibil să aibă bușe silențioase premontate în cele 3 puncte de înfiletare (fig. 1). Acestea nu sunt prezente pe noua pompă pentru agent de răcire WPS3025. Șuruburile de fixare vechi nu sunt adecvate.

Șuruburile din aluminiu (M8x36) demontate nu se vor mai utiliza, ci trebuie înlocuite cu șuruburi din oțel mai scurte (M8x26). Pentru aceasta, utilizați setul de montare MS50 (fig. 3) disponibil separat.

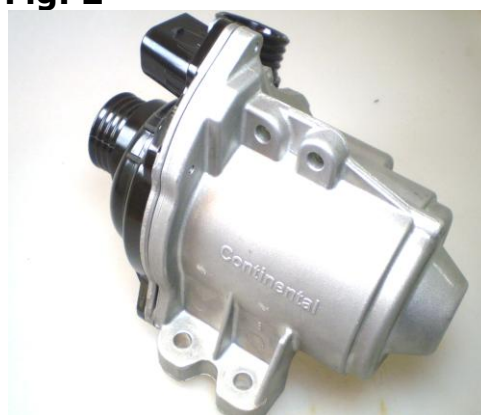
**Fig. 2**

Producătorul vehiculului a modificat pompa pentru agent de răcire cu această nouă execuție fără bușe silențioase (fig. 2).
