# VKM 15216 – VKPC 85624

Boletín técnico – Marzo de 2012

CHEVROLET, DAEWOO, OPEL, SAAB, VAUXHALL

Recomendaciones de ajuste

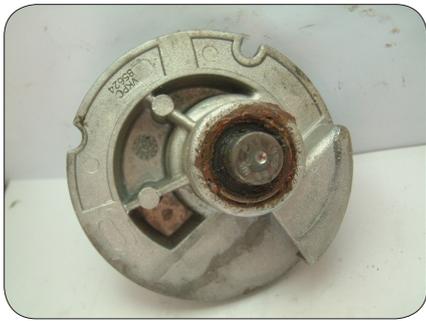
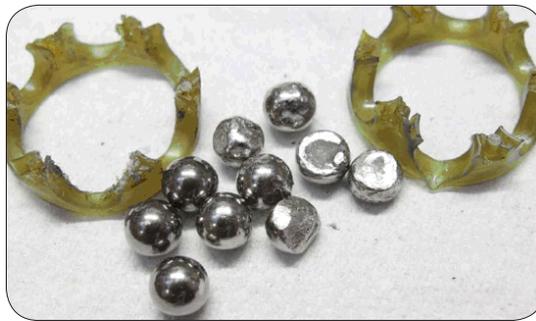
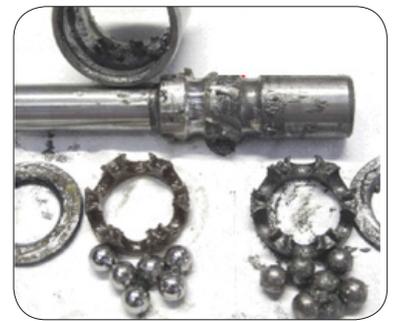
Ejemplos de bomba de agua dañada:

- Avería en la polea de la bomba de agua.

- Tensión excesiva del tensor de la correa de distribución.
- Ajuste inapropiado del tensor de la correa de distribución.
