VKPC 86450

Bollettino Tecnico – Febbraio 2015

RENAULT Espace IV, Vel Satis (3.0 Dci)
Opel/Vauxhall Vectra C/Mk II, Signum (3.0 V6 CDTI)
Saab 9-5 (3.0 TiD)

Modifica materiale guarnizione

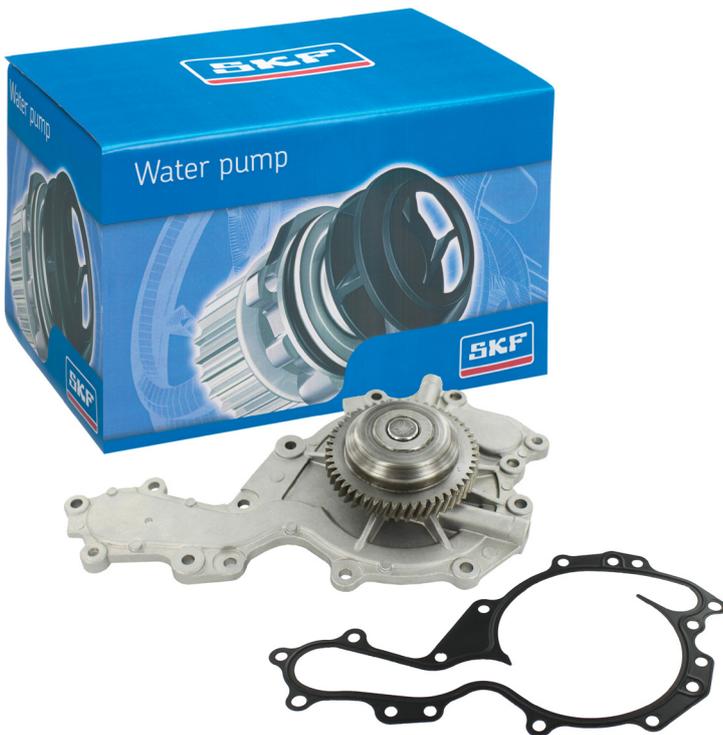
Per facilitare le operazioni di montaggio della pompa acqua dei motori V6, la guarnizione in grafite presente nei kit SKF, è stata sostituita con una versione in metallo.

La guarnizione in grafite rimane tecnicamente valida, sarà pertanto presente nei kit SKF fino ad esaurimento scorte.

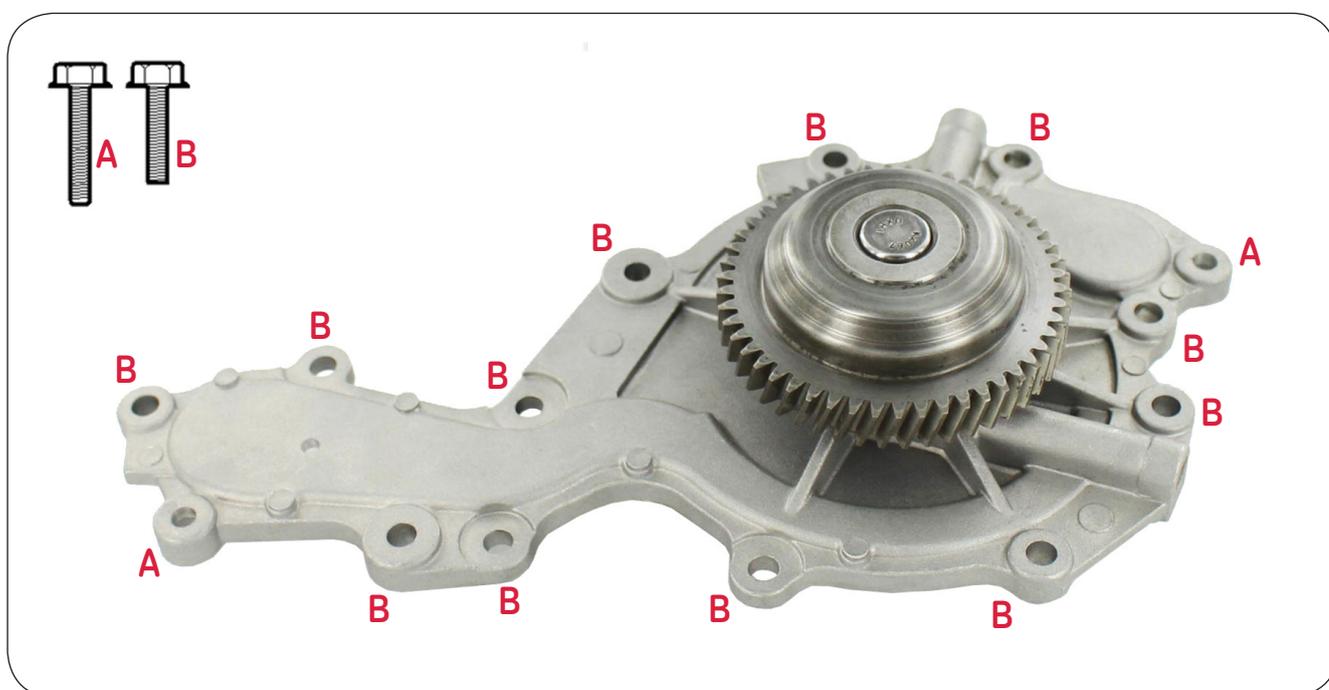
Durante le operazioni di montaggio, fate attenzione a non confondere i due bulloni (A) + (B), potrebbe causare fuoriuscita del liquido di raffreddamento nella coppa dell'olio. Tale fuoriuscita non sarà visibile dopo aver montato il coperchio della distribuzione.

Note! I due bulloni hanno lunghezze diverse, pertanto è importante montarli nel posto corretto ed esercitare la corretta forza di torsione. Se il processo non viene eseguito correttamente, si potrebbe avere una fuoriuscita del liquido di raffreddamento.

Forza di torsione bulloni:

A bullone più lungo = 11 Nm

B bullone più corto = 11 Nm
