## Cabo para sensor da árvore de cames

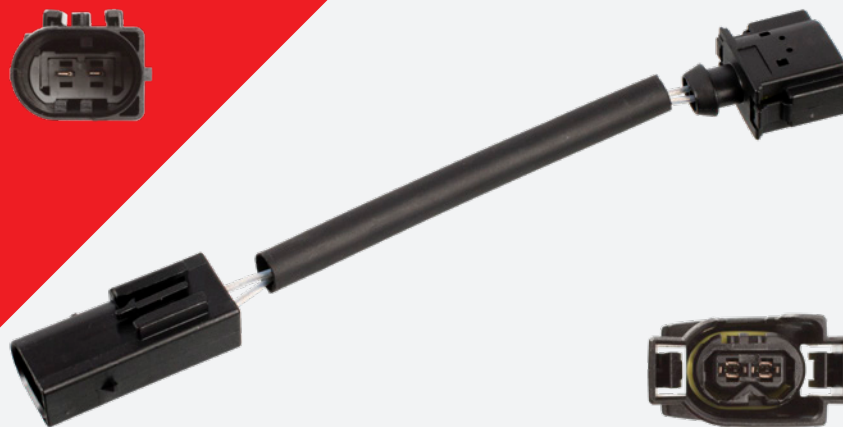
A luz de aviso de gestão do motor acende, com vários códigos de avaria - referentes aos sensores lambda - registados na unidade de comando do motor.

O mau funcionamento de um - ou ambos - os sensores lambda, devido à ação capilar do óleo do motor ao atingir a instalação elétrica do motor. Por sua vez, afeta os sensores através do solenóide de controlo da árvore de cames.

Verifique todos os sensores lambda quanto à presença de óleo e substitua se necessário.

Verifique todos os solenóides de controlo da árvore de cames quanto a fugas de óleo e substitua se necessário.

Localize qualquer outra contaminação causada por perda de óleo do motor e execute as reparações necessárias.

Instale o cabo 107574 entre o solenóide e a instalação elétrica do motor. As finas mangas de cobre incorporadas neste cabo evitam que o óleo se espalhe, reduzindo o risco de futuras falhas eletrónicas. Recomenda-se a instalação de um cabo adaptador para cada solenoide de controlo da árvore de cames instalado no veículo.

Verifique o nível de óleo do motor de acordo com as especificações do fabricante e retifique se necessário.
