# febi 173614, 108376

Passend für:  
verschiedene Mercedes-Benz-Modelle

## Ölfiltergehäusedeckel mit Dichtring

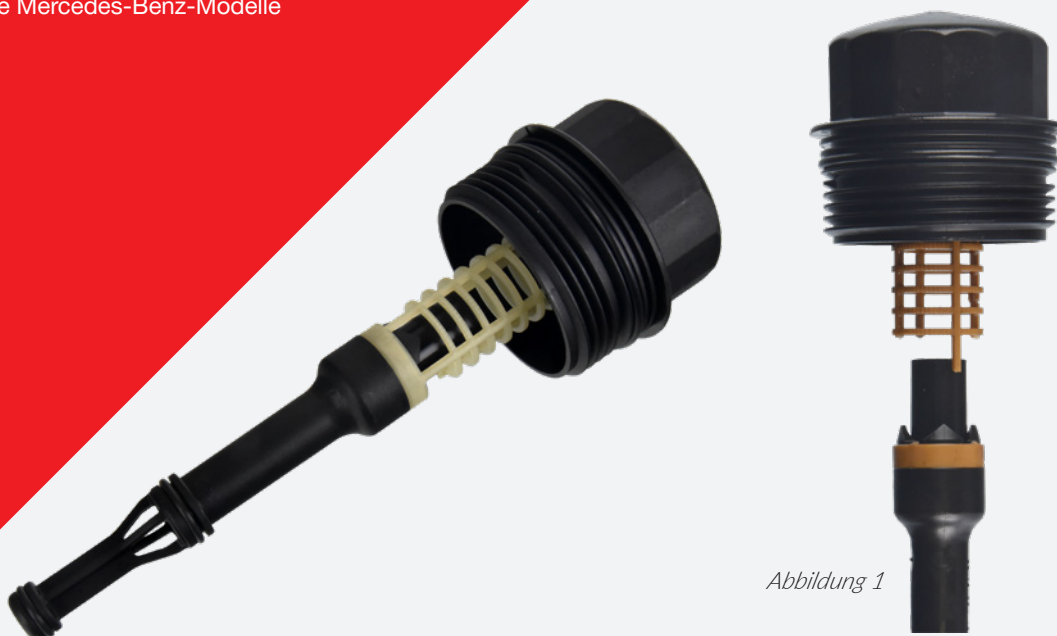
Abbildung 1

Beim Austausch des Motorölfilters im Rahmen der Wartung kann der Deckel des Ölfiltergehäuses brechen, so dass das Ausrichtungsrohr des Ölfilters und das entsprechende Filterelement im Gehäuse verbleiben (Abb.1).

Nach vielen Betriebsstunden und ständiger Einwirkung der Wärmeentwicklung des Motoröls sowie Vibrationen wird das Material des Ausrichtungsrohrs des Original-Ölfiltergehäusedeckels spröde und bricht.

Entfernen Sie das Ölfilterelement und die Reste des Ausrichtungsrohrs des Ölfiltergehäusedeckels aus dem Gehäuse. Prüfen Sie, ob Bruchstücke vorhanden sind, und entfernen Sie diese zusammen mit überschüssigem Öl. Ersetzen Sie den Ölfiltergehäusedeckel durch das febi-Teil 173614 (das komplett mit allen O-Ring-Dichtungen geliefert wird) zusammen mit dem Ölfilterelement 108276. Schmieren Sie die Dichtungen mit dem Motoröl und ziehen Sie den Gehäusedeckel mit dem empfohlenen Drehmoment von 25 Nm an.
