febi 21764

Seat Cordoba,

VW Polo 3 (1.4 16V AFH)

Tendeur de la courroie de distribution

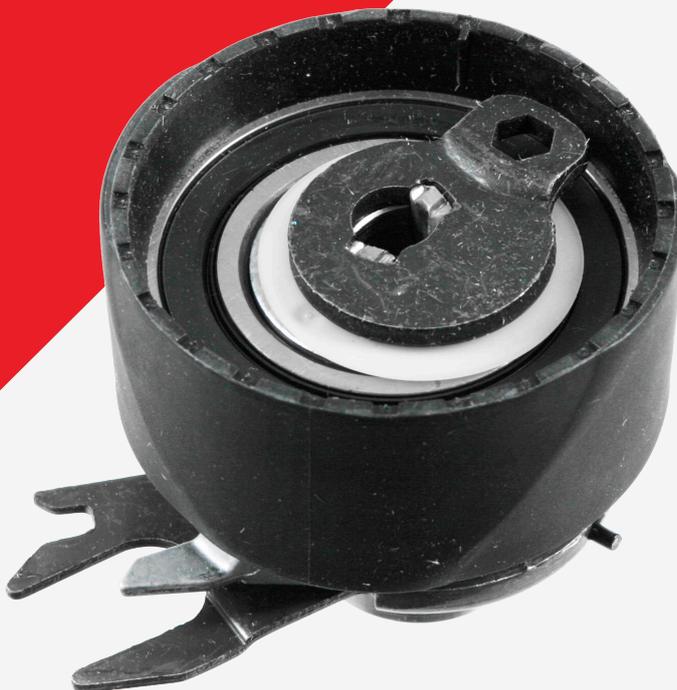
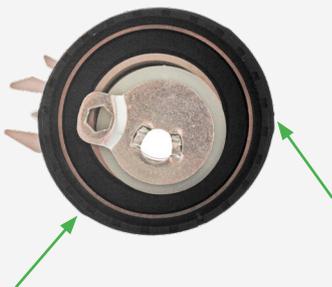
Le tendeur de courroie génère des vibrations bruyantes au niveau de la courroie de distribution.

La version d'origine du tendeur de courroie de distribution (Réf. OE 036 109 243 D et 036 109 243 G) présente une forme arrondie. La forme arrondie génère des vibrations de la courroie de distribution qui font du bruit. Cette version a été remplacée par le constructeur VW et n'est plus utilisée.

Les élévations diagonales sur la surface mobile du tendeur de courroie n'est pas un défaut de fabrication. Le couple de serrage de la vis de tension à rouleaux correspond à 20 Nm.

febi recommande d'utiliser le tendeur de courroie de distribution febi 21764 (Réf. OE 036 109 243 J). Ce tendeur de courroie de distribution optimisé a été spécialement développé pour les applications mentionnées. La surface mobile du tendeur de courroie comporte des élévations diagonales (voir les photos). Cette caractéristique est délibérée et permet de garantir un fonctionnement plus régulier de la courroie de distribution. La surface mobile irrégulière permet de réduire les vibrations de la courroie de distribution. Elle permet également une durée de service prolongée de la courroie de distribution.
