VW Touareg, Multivan T5, Transporter  
T5 com motores 2.5 TDI e 5.0 TDI

## Kit de polie do alternador com embraiagem

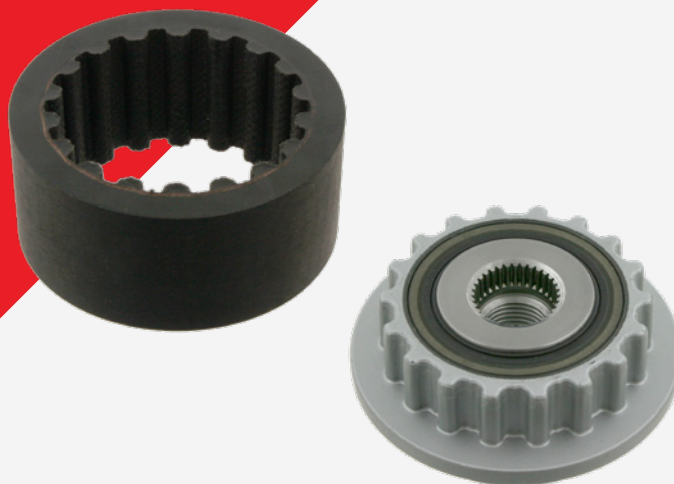
Vibrações fortes e ruídos na área de acionamento auxiliar podem indicar sinais de aviso de avaria da polie do alternador com embraiagem.

O acoplamento transfere o movimento para o alternador e para o compressor do ar condicionado de forma a amortecer as vibrações entre os veios conectados. O alinhamento da correia e os intervalos de substituição são fatores críticos. Ao efetuar a substituição da polie do alternador e o acoplamento, o alternador e/ou o compressor do A/C devem ser removidos. O alternador está fixo a um suporte que é partilhado com o compressor. Caso os dois componentes sejam separados, depois de instalados, existe a probabilidade de ficarem desalinhados. O resultado é o desalinhamento entre os veios e o acoplamento irá ceder (ver Fig. 1). Para além da causa descrita, uma polie do alternador com embraiagem danificada, pode também originar a falha do acoplamento.

O alternador não deve ser removido do suporte, quando necessário remover o conjunto alternador+suporte. A febi recomenda especial atenção aos intervalos de manutenção da polie com embraiagem e do acoplamento do alternador: nos veículos sem filtros de partículas diesel (DPF), esta substituição deve ser feita a cada 150.000 km, e nos veículos com DPF, a cada 180.000 km.

A febi aconselha ainda a substituição da polie do alternador e do acoplamento em conjunto. Desta forma, oferecemos o acoplamento juntamente com a polia num kit completo (febi 30816 / Ref. OE 070 903 201 E S1).
