febi 39888, 39890 45931, 102278

Aplicações:
Volkswagen Transporter T5

Veio de saída

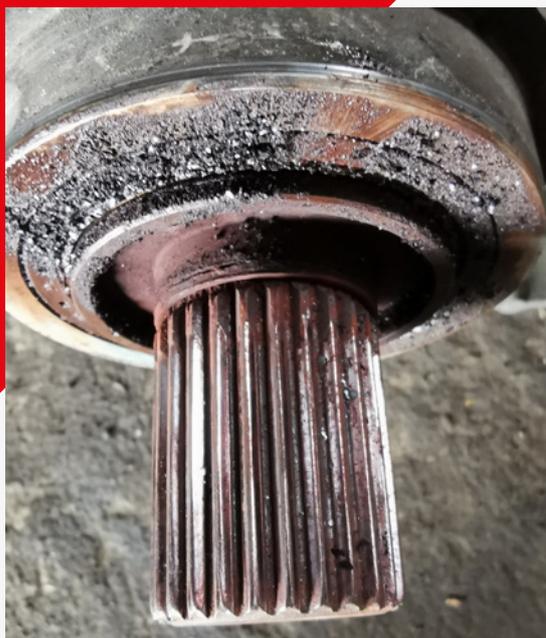
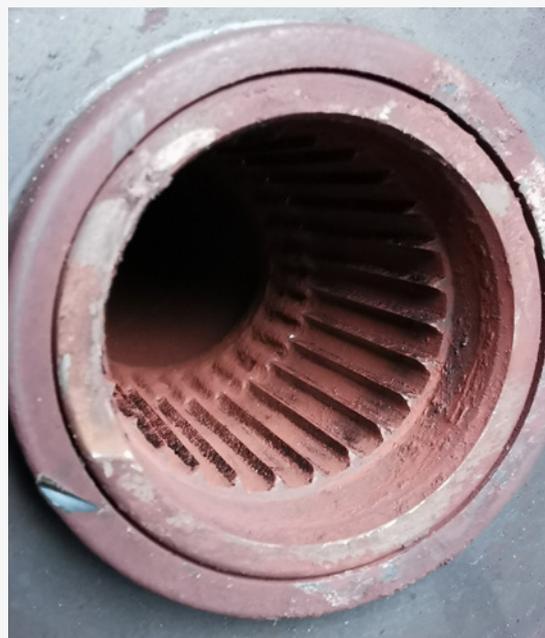
O ruído de batida ao arrancar - ou perda de tração - deve-se ao desgaste excessivo das estrias de ligação do veio de saída direito do eixo de transmissão. Com o veículo levantado, inspecionar a área do eixo de transmissão direito. Normalmente, podem encontrar-se manchas de ferrugem entre o veio de saída e a transmissão devido à falta de lubrificação. Como resultado, as estrias dos veios ficam muito desgastadas e deixam de encaixar para acionar a roda.

Exemplos de imagens abaixo do eixo de transmissão e do veio de encaixe desgastados.

Drene o óleo da caixa de velocidades e retire a roda dianteira direita. Retire o veio de transmissão com desgaste e inspecione-o.

Retire o veio de saída da caixa de velocidades e verifique se existem peças partidas (nota: é comum que o anel de latão se parta, deixando restos no interior do diferencial). Retire todos os fragmentos de metal partidos, conforme necessário e, de seguida, retire o retentor de óleo do eixo de transmissão.

Aplique uma massa lubrificante EP multiusos de alta temperatura (21909) no novo vedante, preenchendo o espaço entre os lábios de vedação antes de o instalar. Uma vez instalado, introduza o novo veio de saída na transmissão e aperte o parafuso de fixação com 25 Nm (transmissão de 5 velocidades 02Z) ou 35 Nm (transmissão de 6 velocidades 0A5) utilizando uma ferramenta adequada para bloquear o veio.

Aplique uma massa lubrificante EP multiusos de alta temperatura nas superfícies de contacto do veio de saída e do eixo de transmissão. De seguida, instale o novo conjunto do eixo de transmissão e aperte todas as fixações de acordo com os valores de aperto recomendados pelo fabricante.
