# febi 40308

Audi, VW, Seat y Škoda 1.6 TDI y  
motores 2.0 TDI con sistema de inyección  
common-rail

## Kit de correa auxiliar con tensor de correa y perno

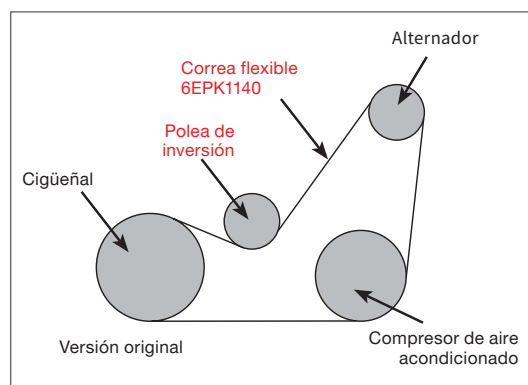
Figura 1

La versión original de la transmisión auxiliar por correa se accionaba mediante una correa flexible multi-V y una polea de inversión que sufría desgaste, lo que provocaba una tensión insuficiente de la correa auxiliar. (Fig. 1) Para mejorar las características NVH (ruido, vibración y dureza), el fabricante del vehículo rediseñó los componentes de la transmisión auxiliar por correa.
