02/2023  
NFZ/PKW/Transporter

## Der schnelle Tod durch Dichtmittel

| Motoren | D2676LF06 |
| Hersteller Turbo | Borg Warner 5331-988-7504, -05, -09, -22 |

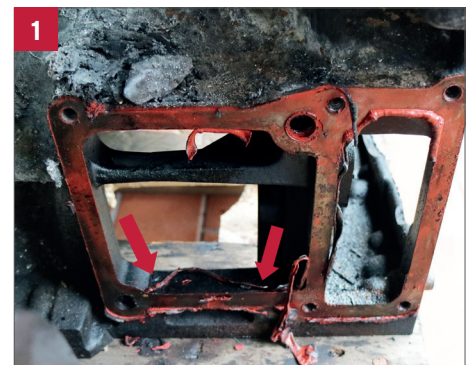
Ursache für einen kapitalen Motorschaden, der in einen Fahrzeugbrand gipfelte, war eine Instandsetzung des Druckluftkompressors. Beim Anbau des Kompressors an den Motorblock wurde trotz Dichtung massiv Flüssigdichtmittel verwendet. Da der Kompressor direkt mit dem Kurbelgehäuse verbunden ist, gelangten Partikel in den Ölkreislauf und verstopften die Bohrungen der Gleitlager in Turbolader, Pleuel- und Hauptlager. Letztendlich führten die Dichtmitteleinträge zum Pleuelabriss. Das Pleuel trat so ungünstig aus dem Motorblock aus, dass die Kraftstofffiltereinheit und die Dieselerücklaufleitung weggesprengt wurden. Das Fahrzeug brannte sofort ab.

Massive Dichtungsreste am Motorblock gelangten ins Öl

- Grundsätzlich schreiben die Fahrzeughersteller vor, ob eine Dichtung oder ein Flüssigdichtmittel zu verwenden ist. Beides gleichzeitig zu verwenden, entspricht nicht den Vorgaben. Zum anderen darf das Dichtmittel nur dünn aufgetragen werden, damit es nicht aus der Pressfläche austreten und in den Ölkreislauf übertreten kann.

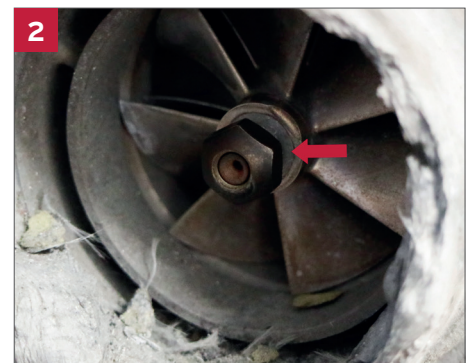
Wellenmutter durch Schmierungsmangel locker gedreht

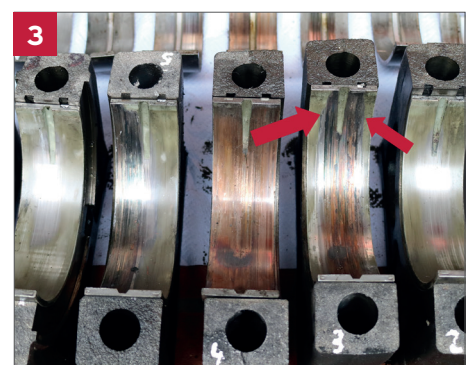
Die Hauptlagerschalen sind massiv beschädigt, die schwarzen Streifen entstanden durch verbranntes Dichtmittel
