INFORME TÉCNICO

Motores 1.0 y 1.2 EB PureTech:
características, problemática y
reparación

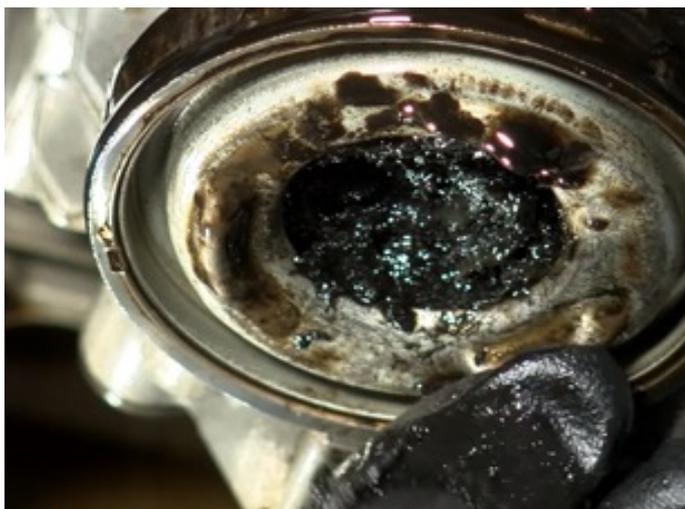
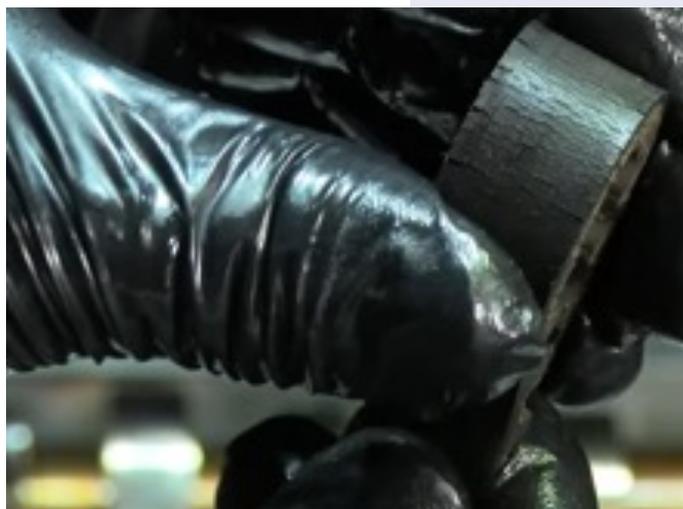
Se ha detectado que en algunos motores PureTech, especialmente aquellos que realizan **trayectos cortos**, la correa de distribución se deteriora prematuramente.

El **aceite queda contaminado** por restos de combustible, lo que afecta la integridad de la correa. Estos restos de la correa pueden filtrarse en los conductos de lubricación y saturar el filtro del aceite.

La solución a estos problemas se basa en el **mantenimiento preventivo** del circuito de lubricación, cambiando filtros y aceite cada pocos km o en el período de 1 año, a lo que antes se llegue.

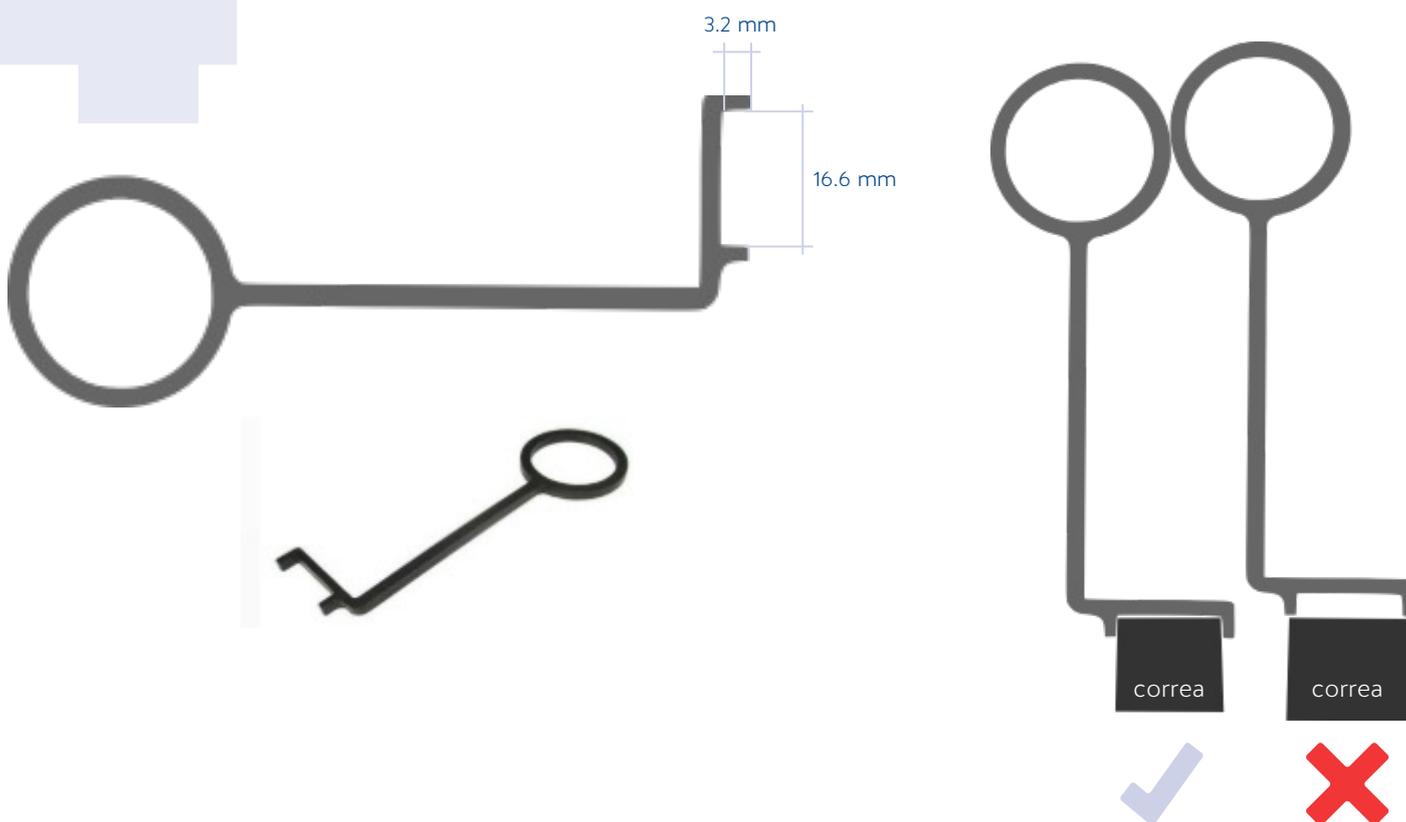
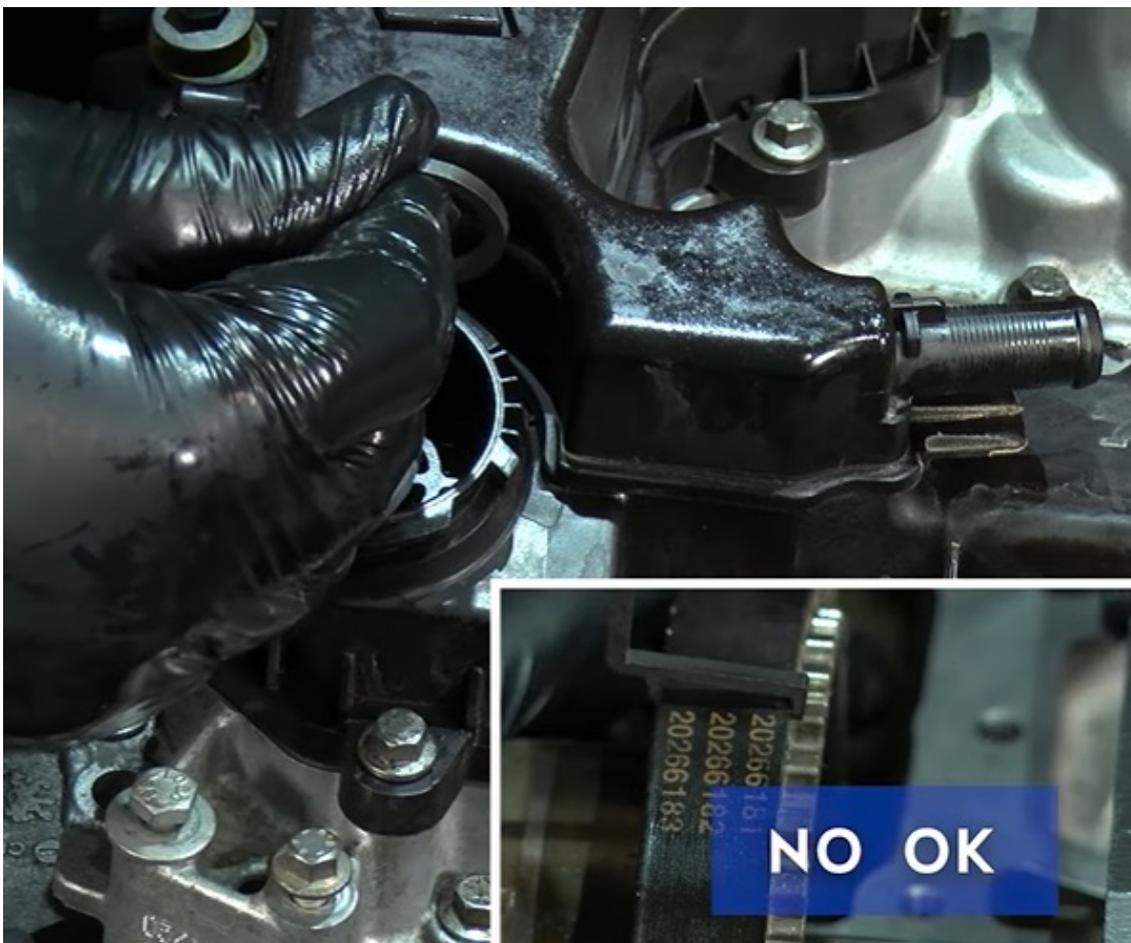
En caso de encontrarse la correa afectada, esta tendrá una **anchura mayor**, lo que nos indicará que es momento de ser sustituida antes de un fallo prematuro.

El plan de mantenimiento recomendado por la marca indica que la correa sea sustituida **cada seis años o 100,000 km**. Sin embargo, es posible verificar el estado de la correa con un útil pasa-no pasa a través del tapón de llenado del aceite.
