INFORME TÉCNICO

Mejora del sellado del cárter
en el motor Subaru BRZ y
Toyota GT86

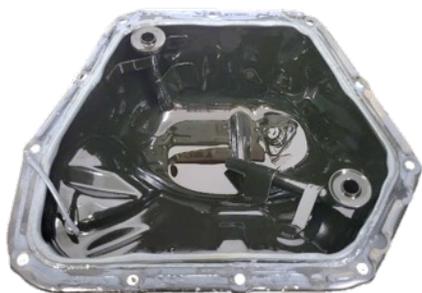
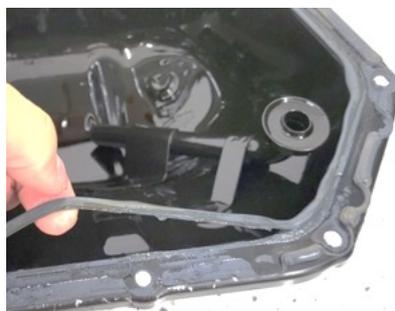
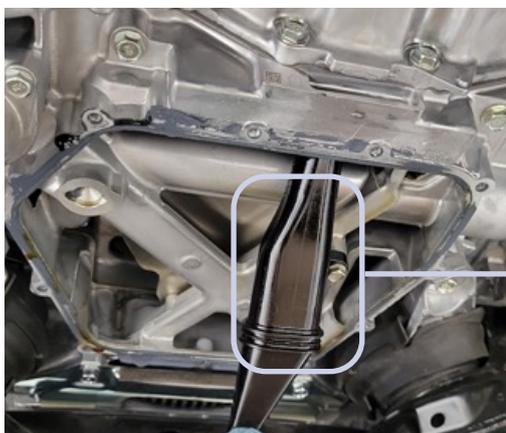
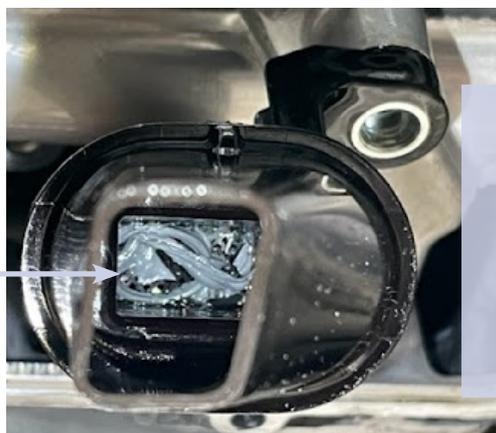
Uno de los principales motivos de obstrucción está en la **silicona que es usada** en el cárter para realizar el sellado. Han sido muchos los reportes de clientes indicando que tras abrir tener problemas de presión de aceite y retirar el cárter para verificar el filtro de succión, se han encontrado restos del cordón de silicona excedente por el interior del cárter.

En estas imágenes se puede observar como el **exceso de silicona** del cárter se ha desprendido y ha sido succionada por el sistema de lubricación, obstruyendo el pre-filtro.

Los problemas observados por el exceso de sellante en el cárter se pueden mitigar aplicando una **menor cantidad de sellante** (3 mm de grosor) para evitar que estos excesos entren en al interior.

A pesar de esta solución, Ajusa ofrece una **alternativa de sellado** para este cárter con una **junta sólida**, fabricada en fibra de aramida de 1.2 mm de grosor, que evita al 100% el problema de obstrucción del sistema de lubricación.
