# INFORME TÉCNICO

Montaje de la junta de tapa de  
culata 11080300 en motores  
BMW

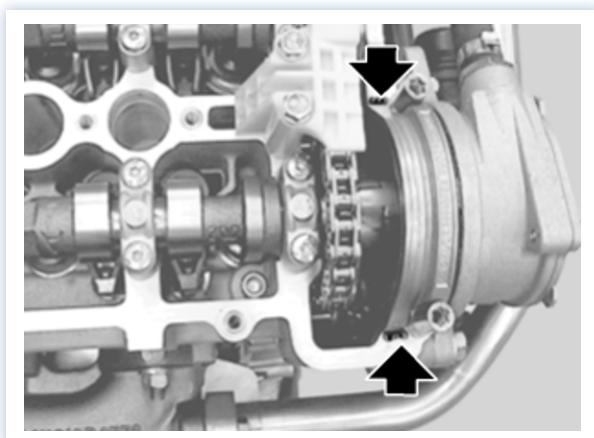
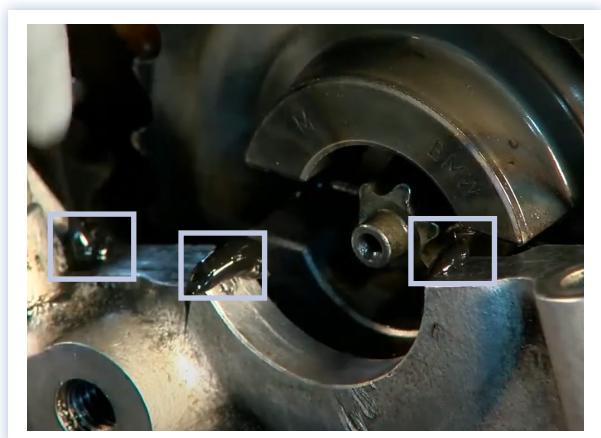
**01** | Ausencia de sellante en las zonas donde su uso está recomendado por el manual de taller.

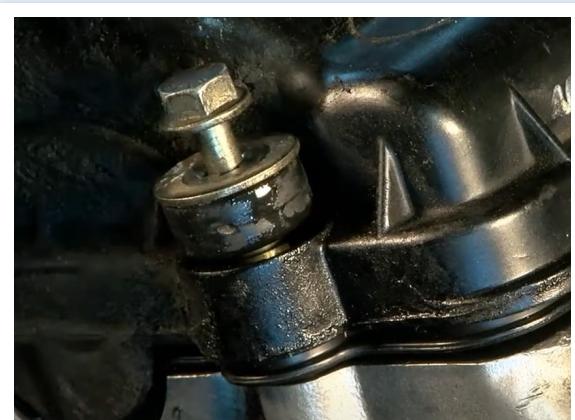
**02** | Mal estado de los **tornillos** y/o **tacos** de goma. Se debe tener en cuenta, tal y como queda reflejado en el manual de taller, el **estado de los tornillos** de la tapa. Estos tornillos vienen dotados con un tope de goma que en caso de estar en mal estado no podrá ejercer una compresión adecuada sobre la tapa y la junta, por lo que se podrían **producir pérdidas de aceite**. Es conveniente sustituirlos para prevenir filtraciones de aceite.

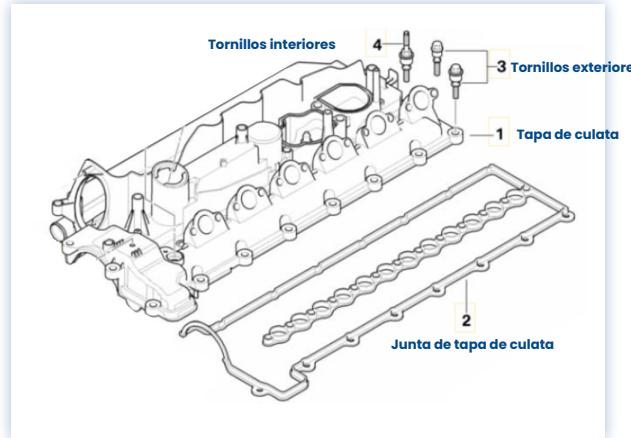
**03** | Par de apriete incorrecto. En el caso concreto de esta tapa de culata, se tienen dos tipos de tornillos de diferente métrica, cada tipo con un par de apriete concreto:

Tornillos interiores: Métrica 6 (M6), apriete de 10 Nm.

Tornillos exteriores: Métrica 7 (M7), apriete de 15 Nm.

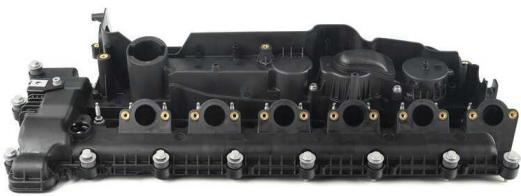
**Tapa OEM: 11127786890**

**04** | En ocasiones se recomienda sustituir la tapa, ya que, al ser de plástico, muchas veces se puede deformar, produciendo que la junta no asiente bien y desencadenando posteriormente la pérdida de aceite.
