INFORME TÉCNICO

Recomendaciones de montaje
para la junta de culata
55013000

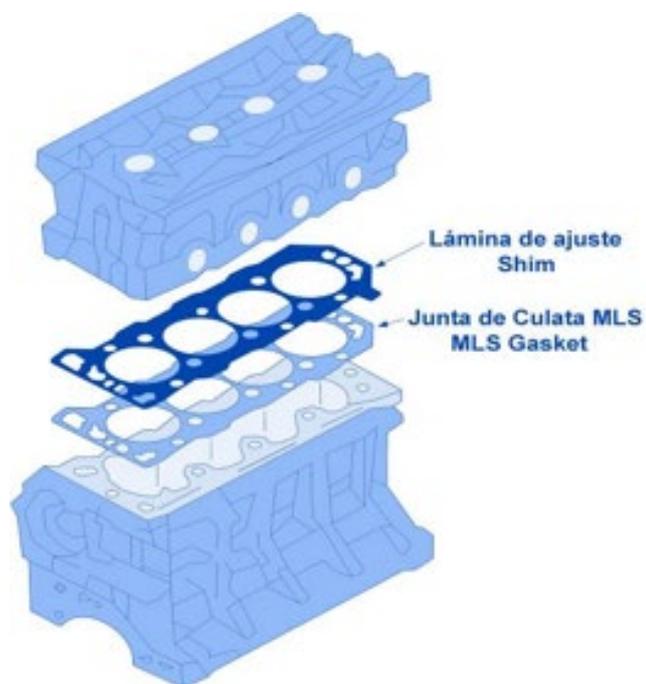
La **lámina de ajuste** ha de ser colocada encima de la junta de culata MLS, como se indica en la siguiente imagen.

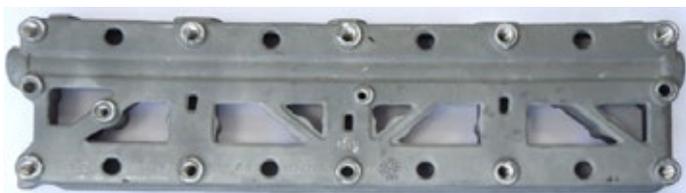
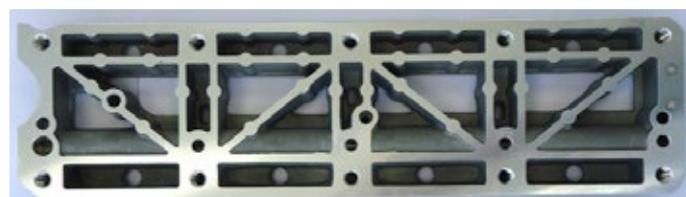
- Distribuir el aceite del motor entre los conductos de subida a la culata (1)
- Contiene los pasos roscados donde atornillan los tornillos de culata (2)

Además del cambio de diseño en la junta de culata, cuando se solicita dicha junta a Land Rover también recomienda sustituir un conducto de aceite situado en la parte baja del bloque motor.

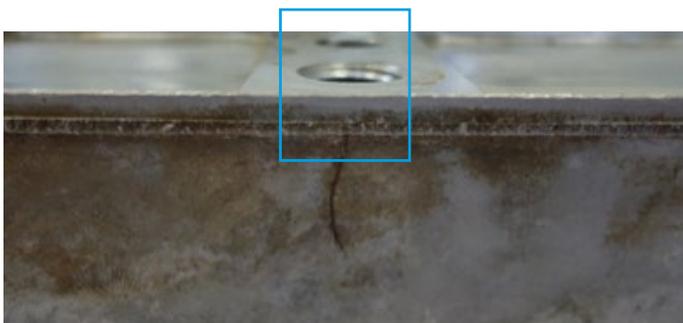
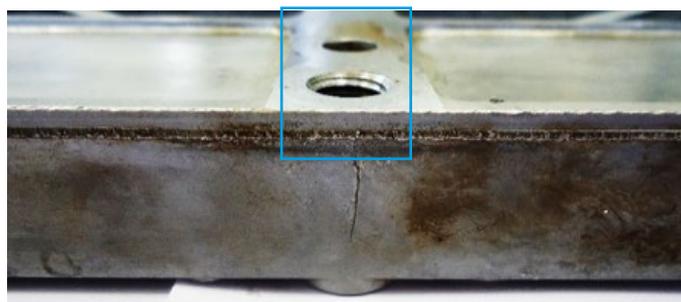
- 1) Tiene una zona roscada reducida.
- 2) El material con el que está fabricada es de aleación de aluminio de baja dureza

Por estas características, es posible que, al realizar la sustitución de la junta de culata, el **alojamiento de los tornillos no se encuentre en las mejores condiciones**, llegando incluso a encontrarse fracturado, dando lugar a que **no se alcance el apriete necesario** para asegurar la estanqueidad.

En las siguientes imágenes se puede observar un conducto de aceite tras el apriete normal, en el que han aparecido grietas en las zonas de mayor tensión que son los pasos de tornillo.

Por éste motivo, al **sustituir dicho conducto de aceite** cuando realizamos la reparación de junta de culata, aseguraremos el **perfecto estado del alojamiento de los tornillos** y con ello el correcto apriete de la culata.
