# SWAG 30 10 3078

Audi, Seat, Skoda, Volkswagen

Multiple modele, motorizare 1,9 și 2,0 TDi

## Pompă apă

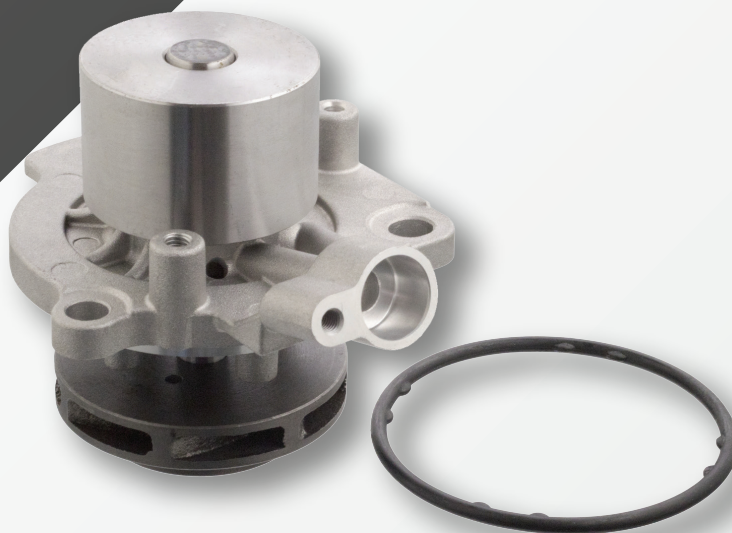
Supraîncălzirea motorului, temperatura lichidului de răcire indicată la bord de peste 110° C și performanțe reduse ale sistemului de încălzire interioară. De asemenea în calculatorul de gestiune motor putem găsi memorate coduri de defect legate de sistemul de răcire.

Pompele de apă montate pe aceste vehicule au un guler, controlat de ECM, care limitează debitul de lichid de răcire astfel încât motorul să fie mai eficient din punct de vedere termic. Dar gulerul care gestionează debitul lichidului de răcire se poate gripa sau rotorului pompei se poate desprinde de pe arborele de antrenare.

Asigurați-vă că motorul este rece, apoi scoateți capacul de umplere al vasului de expansiune pentru lichidului de răcire. Detașați furtunul de diametru mic al vasului de expansiune și poziționați-l astfel încât lichidul de răcire să ajungă în vas. Cu motorul la ralanti ar trebui să avem un debit mic de lichid care curge din furtun. Acest debit trebuie să crească odată cu creșterea turației motorului. Dacă debitul de lichid nu crește, este posibil să avem o pompă de apă defectă.

Înlocuiți pompa de apă defectă cu piesa SWAG 30 10 3078, aceasta este o pompă de apă convențională, care elimină riscul unei posibile defectări a gulerului de control. Actuatorul trebuie demontat de pe vechea pompă și instalat pe noua piesă, astfel încât ECM să îl poată recunoaște. Neinstalarea actuatorului va genera un cod defect în ECM.

Umpleți circuitul de răcire cu antigel corespunzător și apoi aerisiți vacuumatic circuitul de răcire. La final lansați procedura de aerisire a circuitului de răcire cu ajutorul unui instrument de diagnosticare adecvat pentru a elimina tot aerul din circuit.
