SWAG 30 10 8778

Vários modelos Volkswagen, Audi, Seat e Skoda equipados com motor 1.4 TDi .

Bomba de água com retentor

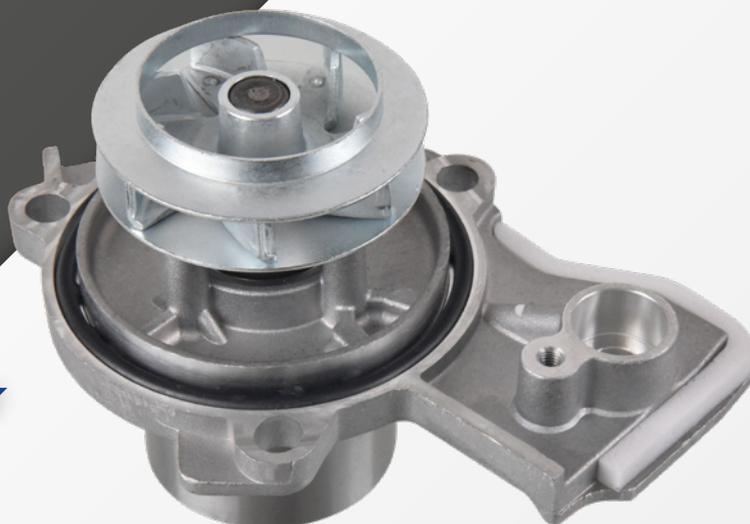
Sobreaquecimento do motor, leitura da temperatura do líquido de refrigeração acima dos 110°C e baixo desempenho da climatização. Além disso, códigos de avaria do sistema de refrigeração podem ser verificados na unidade de controlo do motor.

A bomba de água instalada nestes veículos tem um colar controlado pela unidade de controlo do motor, que interrompe o fluxo do líquido de refrigeração para tornar o motor mais eficiente, do ponto de vista térmico. Contudo, o colar de controlo pode ficar bloqueado ou a turbina de plástico pode partir-se ou desconectar-se do veio.

Garanta que o motor está frio e remova a tampa do reservatório do líquido de refrigeração. Remova o tubo pequeno que se encontra conectado ao reservatório e coloque-o sobre o bocal do reservatório. Com o motor ao ralenti, deve haver um pequeno fio de líquido de refrigeração a fluir. O fluxo deve aumentar com a rotação do motor. Se o fluxo não aumentar, isso indica que a bomba de água pode estar danificada.

Substitua a bomba de água danificada pela SWAG 30 10 8778, uma bomba de água convencional, que elimina a potencial falha causada pelo colar de controlo. O solenóide deve ser removido da bomba antiga e instalado na nova. É necessário este procedimento para que o sistema de gestão do motor a reconheça. A não instalação do solenóide vai originar um código de avaria no sistema de gestão do motor.

Abasteça o sistema de refrigeração com líquido de refrigeração correto e, de seguida, purgue o sistema a vácuo. Por fim, execute o procedimento de purga do sistema de refrigeração, utilizando uma ferramenta de diagnóstico adequada, para expulsar todo o ar do sistema de refrigeração.
