SWAG 33 10 3603, 33 10 3573

Passend für:
verschiedene Modelle von Audi und
Volkswagen mit V6 TDI Motor

Ansaugkrümmer mit Drallklappenstellmotor und Dichtung

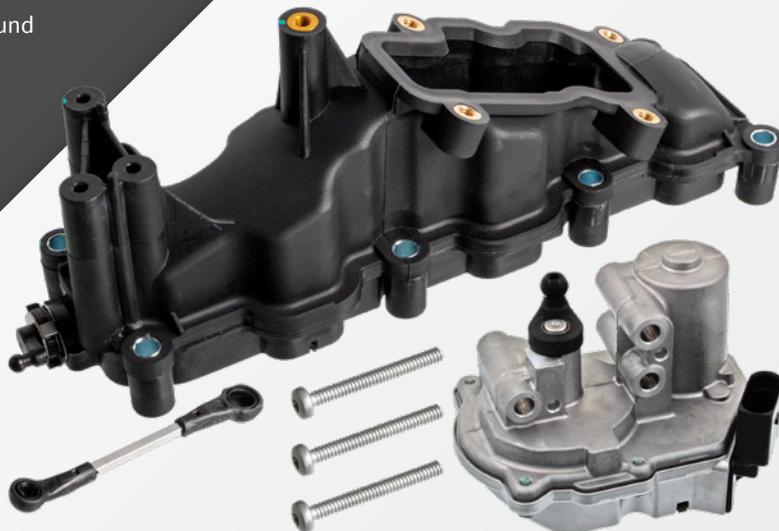
Die Motorleistung und das Fahrverhalten sind schlecht. Die Motorkontrollleuchte leuchtet.

Übermäßige Ablagerungen im Ansaugkrümmer verhindern das vollständige Öffnen und Schließen der Drallklappen. Dies führt zu unnötiger Belastung der Verbindungsstange und des Stellmotors und kann zum Bruch der Verbindungsstange führen. Dadurch arbeitet der Stellmotor außerhalb der vorgegebenen Toleranzen und der folgende Fehlercode ist im Motorsteuergerät gespeichert: P2015 – Ansaugkrümmer Klappenposition/Signal unwahrscheinlich.

Für diese Reparatur bietet febi einen kombinierten Satz aus Ansaugkrümmer, Dichtung, dem Stellmotor für die Drallklappen und der Verbindungsstange. Nach erfolgreicher Reparatur müssen die Drallklappen angelernt werden. Hierzu wird ein geeigneter Diagnosetester benötigt.
