SWAG 33 10 4355

Applicabile a: Mini R55, R56, R57, R58, R59, R60, R61

Motore: N12 B16A, N14 B16A, N14 B16C, N16 B16A, N18 B16A, N18 B16C

Termostato con alloggiamento, guarnizione e sensore temperatura

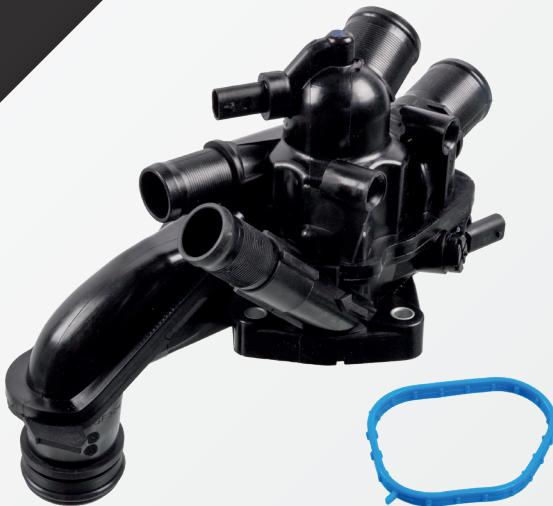
Il motore stenta ad avviarsi o non si avvia affatto, non riesce a raggiungere la temperatura di esercizio e l'abitacolo non si riscalda.

I veicoli sopra elencati possono presentare diversi problemi legati al sistema di raffreddamento del motore, al termostato o all'alloggiamento. Tra questi vi sono i seguenti: il termostato incorporato nell'alloggiamento dell'uscita del liquido di raffreddamento si blocca in posizione "aperta" e il motore non raggiunge la temperatura di esercizio, il termostato si blocca in posizione "chiusa" e il motore si surriscalda, oppure si verificano perdite di liquido di raffreddamento; queste ultime sono causate dal materiale poliammidico originale dell'alloggiamento che invecchia sotto l'influenza dei continui cicli di riscaldamento e raffreddamento del motore e delle vibrazioni, finendo per distorcersi e incrinarsi.

A causa dei problemi e dei sintomi sopra elencati, il produttore del veicolo ha modificato il design dell'alloggiamento del termostato. Il design aggiornato si avvale di un termostato a controllo elettronico, di una struttura rinforzata e di una nuova configurazione dei sensori, che potrebbe richiedere un connettore supplementare a 2 x 2 vie (O.E. 12 51 8 611 289 per i veicoli costruiti fino al 30/06/2012 o 12 51 8 614 952 per i veicoli costruiti dal 01/07/2012 > 31/01/2013), in base alla dotazione originale del veicolo.

Diagnosticare e identificare eventuali codici di guasto che causano l'accensione delle spie. Sostituire l'alloggiamento del termostato del liquido di raffreddamento difettoso, riempire il circuito di raffreddamento con liquido di raffreddamento fresco e spurgare l'aria dal sistema. Nota: quando si sostituisce l'alloggiamento del termostato, controllare le condizioni di tutti gli altri tubi del refrigerante e sostituirli se necessario.
