SWAG 33 10 4727

Passend für:
Range Rover (L405), Range
Rover Sport (L320, L494)

Zusatzwasserpumpe

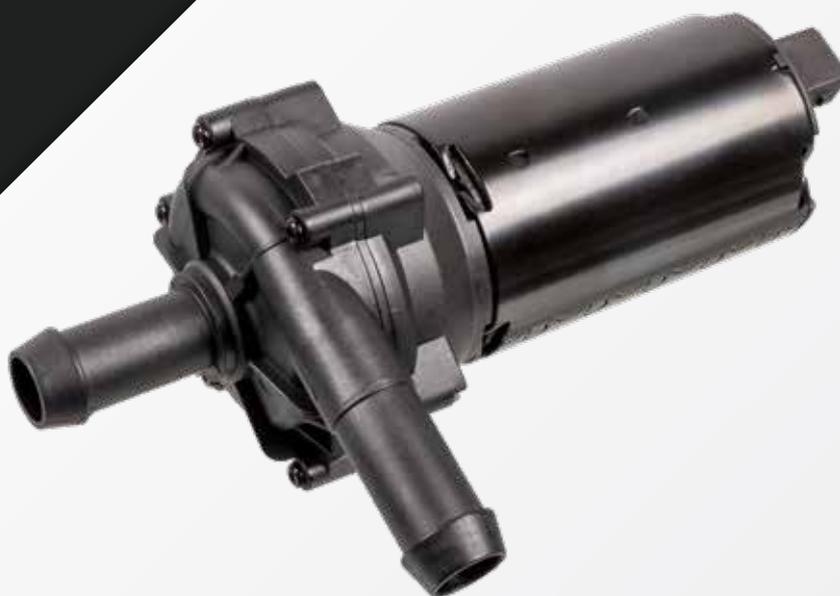
Verminderte Motorleistung und/oder Fehlzündungen unter Last und bei hoher Fahrgeschwindigkeit.

Bei Fahrzeugen der Baureihen Range Rover (LM) Supercharged 6A198058 bis 7A261419 und Range Rover Sport (LS) Supercharged 6A901924 bis 7A109767 trat bei der Produktion des Kabelbaums für die Zusatzwasserpumpe unter Umständen ein Fehler auf und Plus- und Minuspol des Steckers C3006 sind möglicherweise falsch montiert.

Die beiden Drähte im elektrischen Wasserpumpenanschluss wurden falsch verdrahtet, wodurch die Pumpe in die entgegengesetzte Richtung läuft.

Überprüfen Sie mit einem Voltmeter die Ausrichtung der Plus- und Minuskabel im Stecker C3006. Wenn eine falsche Verdrahtung festgestellt wird, verwenden Sie ein Werkzeug zum Herausziehen der Leitungen und vertauschen Sie diese von Buchse 1 und Buchse 2 in die jeweils richtige Position.

Ersetzen Sie anschließend die Zusatzwasserpumpe und füllen Sie das Kühlsystem mit dem vorgeschriebenen Kühlmittel auf. Löschen Sie alle Fehlercodes im Zusammenhang mit diesem Symptomen mit einem geeigneten Diagnosetool.
