SWAG 33 10 8022

Aplicações:
vários modelos Audi, SEAT, Skoda e Volkswagen com
motores 1.6 & 2.0 TDi

Bomba de Água

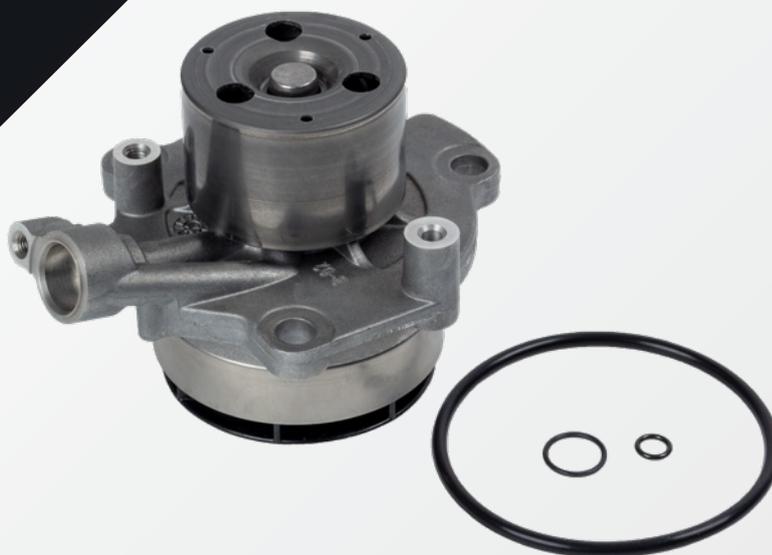
Sobreaquecimento do motor, temperatura do líquido de refrigeração acima de 110 °C e fraco desempenho do sistema de climatização interior do veículo. Códigos de avaria relativos ao sistema de refrigeração registados na unidade de controlo do motor (ECU).

A bomba de água aplicada nestes veículos possui um colar controlado pela ECU, que interrompe o fluxo do líquido para tornar o motor mais eficiente termicamente. No entanto, o colar pode ficar bloqueado ou o atuador de plástico pode partir ou desencaixar do veio.

Certifique-se que o motor está frio e, em seguida, remova o tampão do reservatório do líquido de refrigeração. Desconecte o tubo pequeno que está na parte superior e encaminhe a saída do tubo para o bocal do reservatório. Com o motor ao ralenti, deve verificar-se um pequeno fluxo de líquido de refrigeração. O fluxo deve aumentar em função da rotação do motor. Se o fluxo não aumentar, significa que a bomba de água está danificada.

Substitua a bomba de água pela SWAG 33 10 8022, que apresenta um design melhorado do colar; isto foi exaustivamente testado para eliminar a potencial falha da bomba de água original.

A válvula solenoide deve ser removida da bomba original antiga e instalada na nova bomba, incluindo os novos o-rings que são fornecidos no kit.

Encha o sistema de refrigeração com o líquido de refrigeração correto e, de seguida, purgue o sistema de refrigeração a vácuo. Finalmente, execute o procedimento de purga do sistema de refrigeração usando uma ferramenta de diagnóstico adequada para expelir todo o ar do sistema de refrigeração.
