Adattabile a: Ford B-Max 2012-17,
Ecosport 2012-, Fiesta IV 2008-17, KA+ 16-

Vaschetta d'espansione

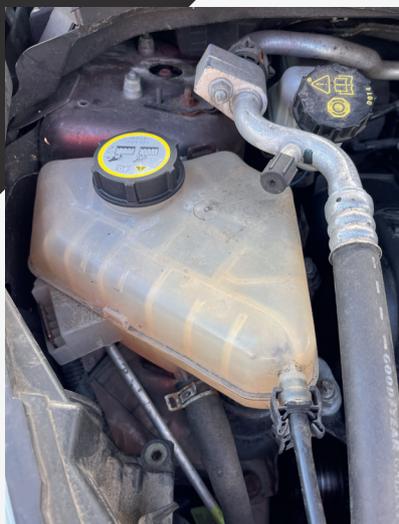
Figure 1

A causa delle sollecitazioni termiche e dei cicli di guida del motore con forti sbalzi di temperatura, la vaschetta espansione del liquido refrigerante diventa fragile e si scolorisce, provocando la comparsa di crepe nella plastica. L'espansione del liquido refrigerante diventa fragile e si scolorisce, provocando la comparsa di crepe nella plastica, con sporadiche perdite di liquido refrigerante. In determinate condizioni, il refrigerante caldo può essere spinto in pressione sul motore, impregnando di refrigerante i cavi di accensione e le candele. Questo porta ad un'errata accensione del motore.

Controllare le condizioni della vaschetta d'espansione del liquido di raffreddamento. Se è scolorita (Fig. 1), la plastica è diventata fragile con l'età e potrebbe essere a rischio di crepe e perdite. Se si trova in queste condizioni durante la manutenzione ordinaria, si consiglia di sostituirla prima che si verifichino problemi di perdita di refrigerante.
