SWAG 40 93 3044

Motores Opel 2.0 Turbo e 2.2 gasolina

Tensor de corrente

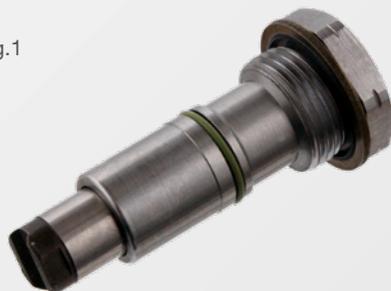
Fig.1

Bloqueio do tensor da corrente. A versão original (ref. OE 0636549) do tensor de corrente tinha um O-ring verde e uma anilha com revestimento de borracha (ver Fig. 1). O fabricante do veículo instalou esta versão nos motores acima mencionados. Desde o modelo do ano de 2009 que os veículos têm sido equipados com um tensor de corrente modificado.

Antigo
