# SWAG 40 93 3044

odgovara za:  
Opel 2.0 Turbo i 2.2 l benzinske motore

## Španer lanca

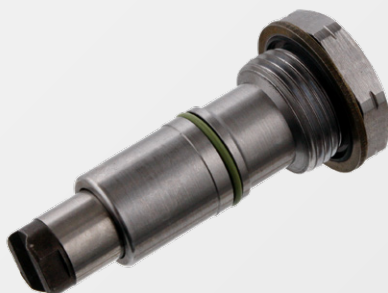
Sliku 1: Star

Blokiran španer lanca. Originalna verzija španera (uporedni br. 0636 549) je imala zeleni okrugli zaptivni prsten i gumiranu podlošku (pogledajte sliku 1). Proizvođači vozila su je ugrađivali u pomenute tipove motora, a od 2009 godine proizvodi se nova izmenjena verzija španera.

SWAG preporučuje korišćenje isključivo novog španera lanca SWAG 40 93 3044 (uporedni br. 4807 839). Kod njega se ispod glave nalazi gumirana metalna podloška (pogledajte sliku 2), čime se obezbeđuje pravilno okretanje lanca.
