Pompa acqua

adattabile per Audi A6/avant/quattro, Audi 100/avant, VW LT, VW T4/sincro

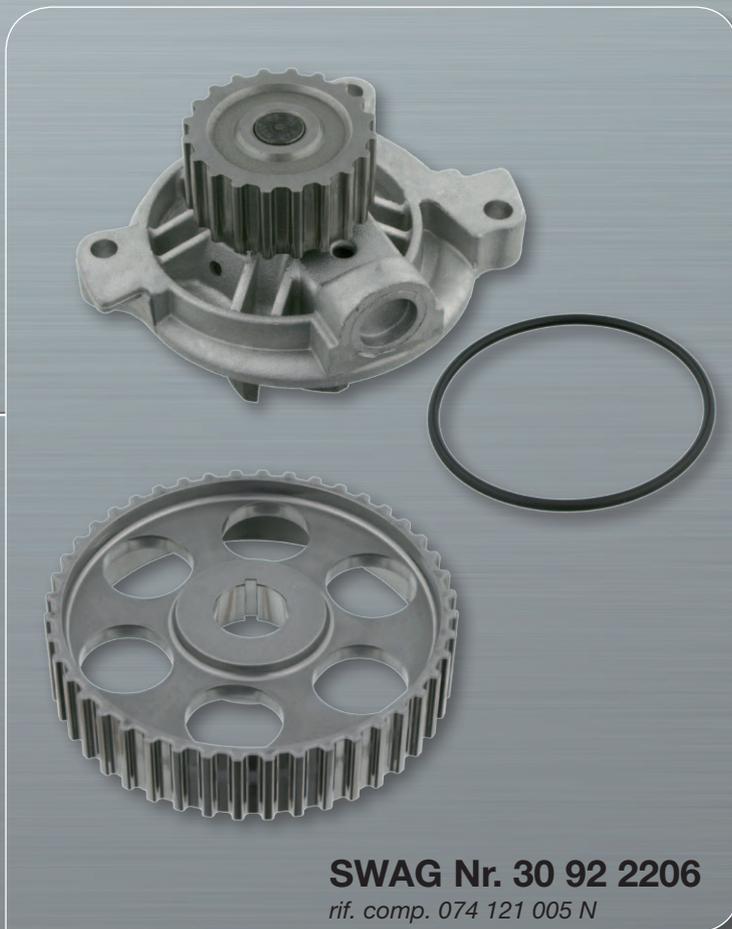
SWAG Nr. 30 92 2206

Difetto prematuro del cuscinetto della pompa acqua e danni all'intero ambito della distribuzione, p.e. cinghia strappata.

Nei motori a 5 cilindri la pompa acqua viene azionata dalla cinghia. Le pompe acqua dotate di 18 denti dispongono di una ruota motrice troppo piccola e sono sottoposte a giri motore troppo elevati. Questi carichi pesanti possono condurre ad un cuscinetto della pompa acqua difettoso, il quale a sua volta - e nemmeno troppo raramente - può causare un blocco della pompa. E' pertanto inevitabile che si verifichino dei danni all'interno dell'intero ambito della distribuzione, p.e. uno strappo della cinghia.

La pompa acqua è stata migliorata. Ora con 20 denti anziché 18 e una ruota motrice più grossa la velocità di rotazione si è abbassata e il cuscinetto della pompa acqua viene risparmiato. La pompa acqua può quindi ben sopportare il carico.

Attenzione: nei motori a benzina quando si cambia e si mette la nuova pompa acqua con 20 denti è necessario sostituire anche l'ingranaggio dell'albero a camme. L'ingranaggio SWAG 32 98 9108 elimina "i tempi di adeguamento" grazie alla ruota della pompa acqua più grossa.

E' assolutamente necessario sostituire contemporaneamente la cinghia e la pompa acqua.
