Tensores de cadenas

apto para
Opel 2.0 I Turbo y motores a gasolina 2.2 I

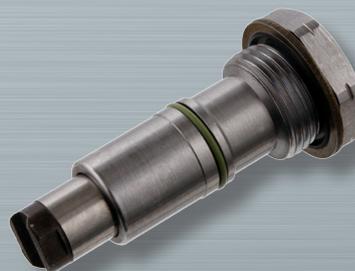
1**ANTIGUO**

Un bloqueo de los tensores de cadenas hidráulicos. La versión original (n.º de comp. 0636 549) de la cadena tensora tenía una junta tórica verde y una arandela de caucho (vea la figura 1). El fabricante del vehículo ha cambiado este elemento en los motores mencionados. Desde el año constructivo 2009 se emplea un tensor de cadena diferente en la producción.
