## Kettingspanner

Passend voor  
Opel 2.0 I Turbo en 2.2 I benzinemotoren

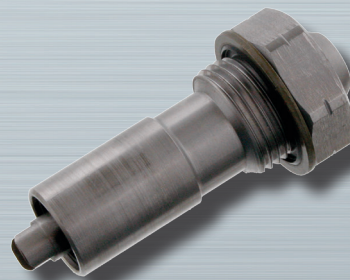
**1****OUD**

Een blokkering van de hydraulische kettingspanner. De oorspronkelijke uitvoering (vergel. nr 0636 549) van de kettingspanner had een groene o-ring en een met rubber geïmpregneerde onderlegging (zie afbeelding 1). Deze uitvoering werd door de voertuigfabrikant in de bovenvermelde motoren gemonteerd. Sinds bouwjaar 2009 werd een aangepaste kettingspanner in de productie ingezet.
