## Semering osovine sa impulsnim davačem

Odgovara za: Mercedes Benz W204, W207 i W172

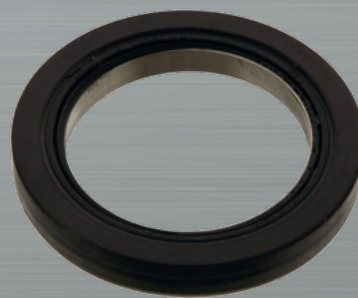
Oštećenje ili korozija klizne površine osovine, može oštetiti semering, što rezultuje prevremenim otkazom ležaja točka.

Originalni deo (uporedni broj 203 330 0060) semeringa nema rotirajuću oblogu (slika 1).

Kada površina osovine korodira ili kada se istroši, klizna površina postaje nejednaka, što dovodi do otkaza semeringa osovine.

Proizvođač je obezbedio semering sa rotirajućom oblogom (pogledati strelicu, slika 2). Ova promena ne utiče na osovinu i glavčinu prednjeg točka. SWAG preporučuje zamenu semeringa sa najnovijom verzijom.

Rotirajuća obloga je već ugrađena na semering i ne sme se odvajati ni pod kojim uslovima. Ako se glavčina prednjeg točka razmontira (slika 3), rotirajuća obloga (gde je ima), uglavnom se sama odvaja od semeringa i mora biti posebno odvojena od osovine.
