### Schmiermangelschaden durch verstopften Ölsaugkorb, aufgeweichte Zahnriemen laufen seitlich an

# SI-191014

## Service-Information Turbolader

**Fahrzeuge:** Fiesta VI + VII, Focus III, Tourneo Conect, Transit Courier, B-Max, C-Max 1.0 EcoBoost

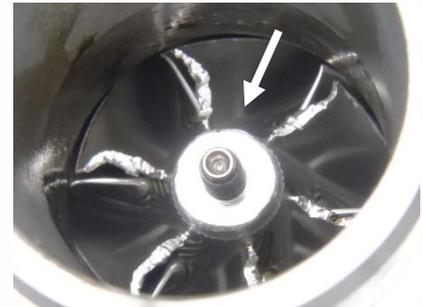
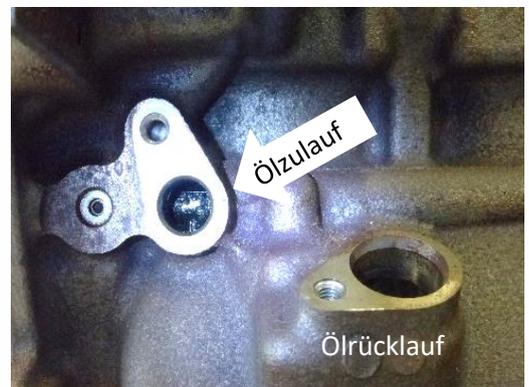
Wir stellen fest, dass viele Turbolader-Ausfälle an diesen Fahrzeugen durch einen Schmiermangelschaden in der Lagerung der Läuferwelle verursacht werden. Die Mangelschmierung führt zu einem massiven Lagerschaden mit ausgeschlagener Lagerung. Im Idealfall zeigt sich der Schaden mit einer abgeworfenen Mutter auf der Läuferwelle und einem einhergehenden ansaugseitigen Fremdkörperschaden.

Mutter Läuferwelle fehlt !

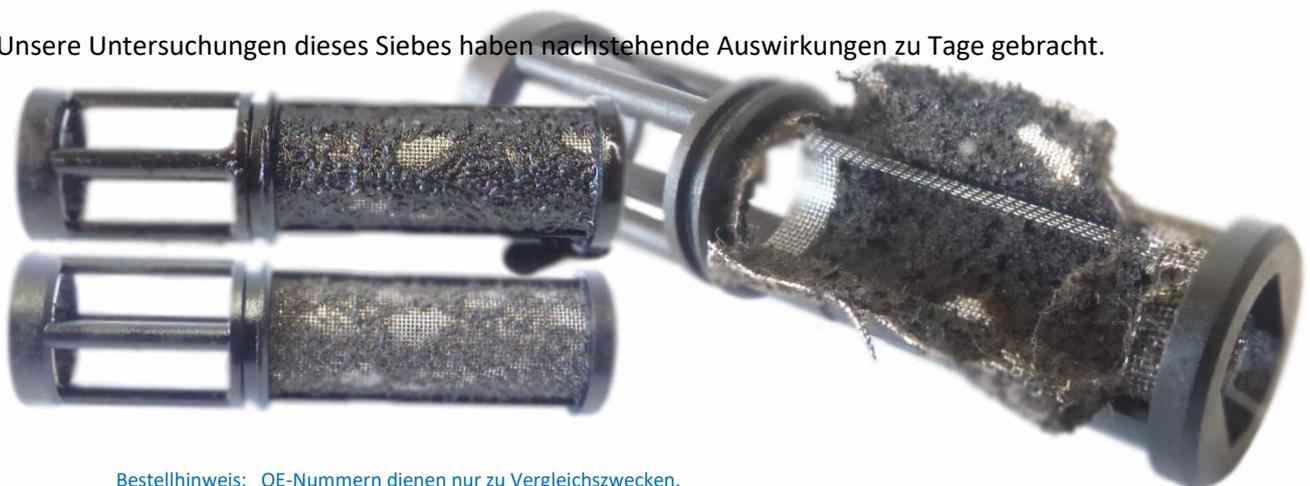
Es empfiehlt sich das Sieb mit möglichst wenig Sprühdruck von außen zu spülen. Zeigt sich das Sieb ganzflächig als glänzendes Metallsieb, dann dürften hier keine hinderlichen Verunreinigungen vorliegen. Bleiben aber hartnäckige Verstopfungen als sichtbarer Rückstand, dann ist allerhöchste Vorsicht geboten.

Unsere Untersuchungen dieses Siebes haben nachstehende Auswirkungen zu Tage gebracht.

Prüfen Sie direkt nach Ausbau des defekten Turboladers den Zustand der Anschluss-Bohrung für die Ölzulaufleitung des Turboladers am Motorblock. Direkt hinter dem Gewindeanschluss befindet sich quer in waagerechter Einbaulage ein Metallsieb im Ölkanal des Motorblocks.

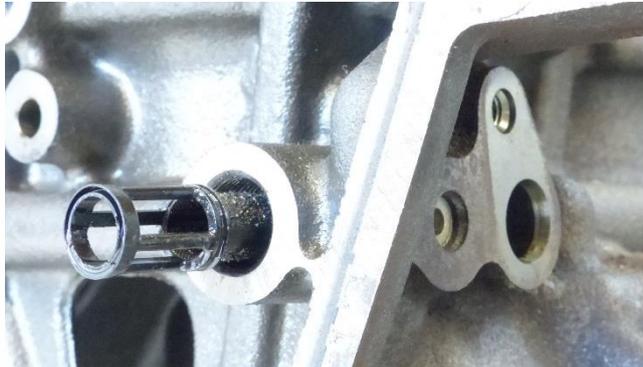
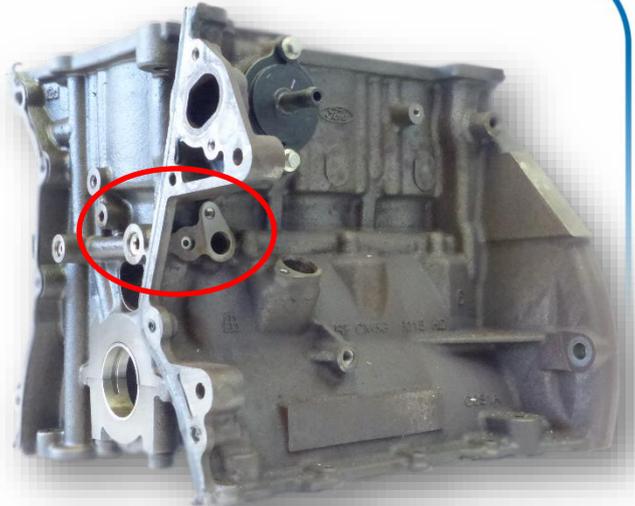
Die Zahnriemen weichen auf und verlieren an Querstabilität. Diese beginnen schräg zu laufen und streifen mit erheblicher Kraft an den Bordscheiben der Zahnriemenräder an. In Folge verschleifen die Zahnriemen an den Flanken und den Zähnen. Der Abrieb findet sich dann im Ölkreislauf. Anfänglich sammeln sich feine Fasern im Sieb des Ölsaugkorbes der Ölpumpe und verstopfen dieses zunehmend. In Folge wird die förderbare Ölmenge reduziert und der Öldruck sinkt. Bevor die Öldruck-Überwachung durch den Öldruckschalter aktiv wird erliegt der Turbolader dem beschriebenen Schmiermangelschaden. Der Ausfall des Turboladers hat dann einen kapitalen Motorschaden verhindert.

Auch wenn das Sieb in der Ölversorgung frei von Verunreinigungen sein sollte sind nachstehenden Mängel nicht ausgeschlossen.

Bevor ein neuer Turbolader verbaut wird, ist der Ölansaugkorb der Ölpumpe auf Verunreinigung zu untersuchen. Weiter sind beide Zahnriemen auf Verschleiß an den Flanken und Verzahnungen zu prüfen. Im Schadensfall sind Ölpumpe, die beiden Zahnriemen und das Sieb im Ölkanal zum Turbolader nach Herstellervorgaben zu erneuern. Eine Ölspülung ist zu empfehlen.

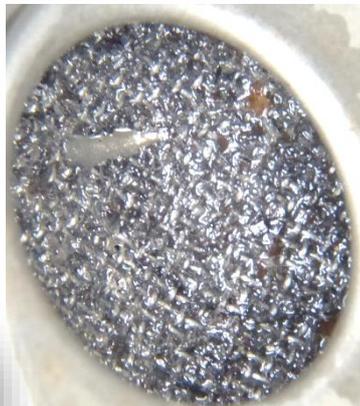
Ansaugkorb von unten

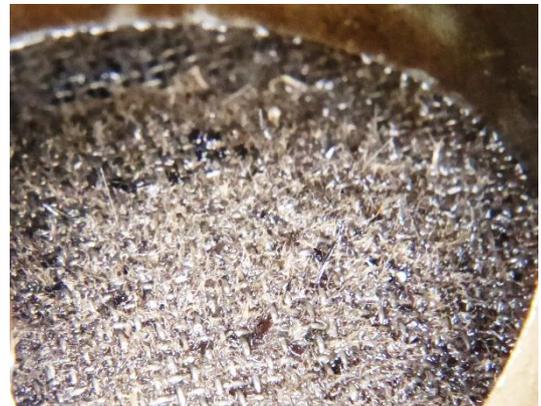
Innenseite des Ansaugkorbes
